Comisión de Transporte del Condado de Riverside
Autoevaluación y Plan de transición de ADA

Actualización: Junio de 2025

Plan de transición de ADA de RCTC - Actualización del tercer año, junio de 2025

Plan de transición de la ADA - Actualizaciones correctivas: junio de 2025

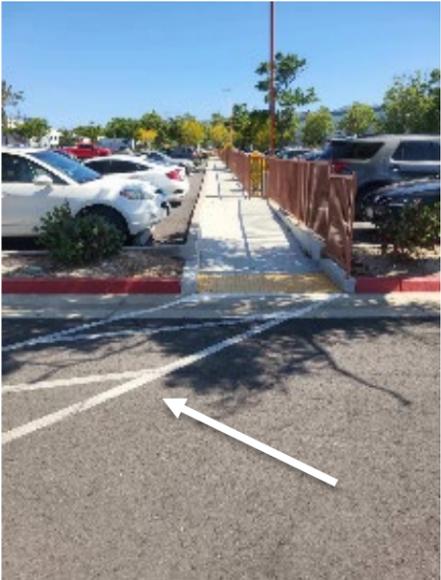
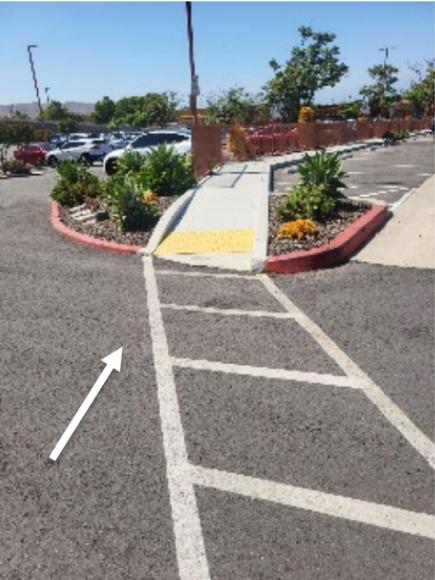
1. Entrada de peatones	La pendiente de la banqueta en la entrada peatonal se mide en un 9.6 %, lo que la convierte en una ruta inaccesible.	<ul style="list-style-type: none"> a. Proporcionar una ruta de entrada peatonal alternativa accesible que incluya una banqueta de hormigón de cinco pies de ancho y cruces de camino marcados b. Proporcionar señalización para el sendero accesible designado. 	Es posible una ruta alternativa a través del área de estacionamiento y debe considerarse.	<p>A. Completado</p> <p>Se construyó un sendero accesible desde la calle hasta el estacionamiento. Se tomaron medidas y cumplieron con los estándares de la ADA.</p> <div style="display: flex; justify-content: space-around;">

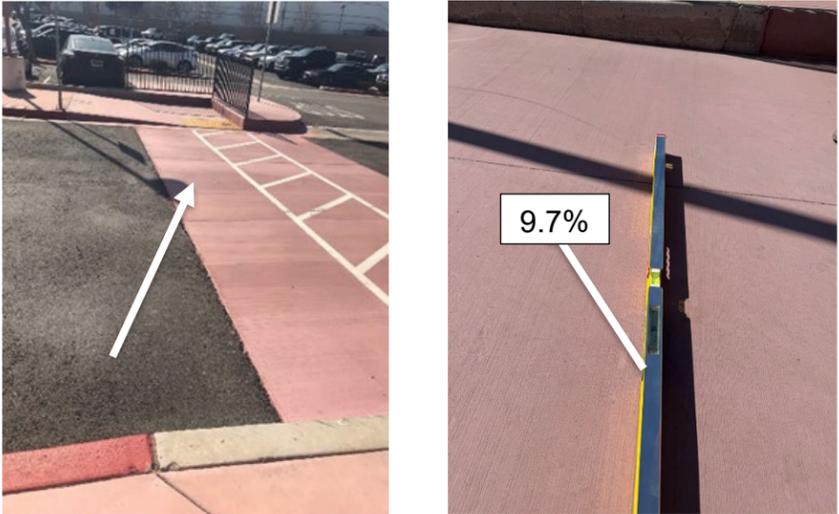
Instalación/Área	Problema de acceso	Solución	Comentarios	Estado de resolución
Estación de West Corona			Ver Anexo 6A para ubicaciones de rampas de borde de la banqueta, imágenes de barreras, recomendaciones y requisitos de la ADA.	
			pendientes cruzadas y contra pendientes. Utilizar instrumentos Smart Level, calibrados de acuerdo con las instrucciones del fabricante antes de realizar las mediciones.

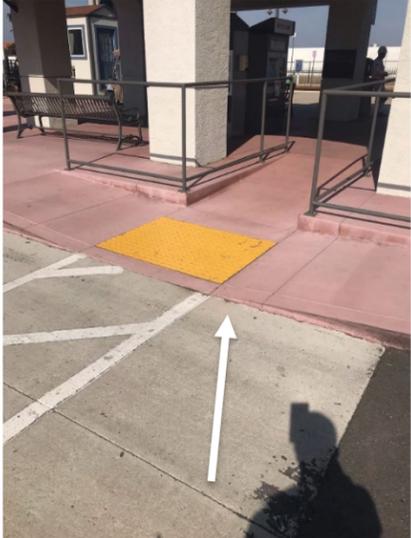
3. Rampa de borde de la banqueta 2a	La parte inclinada de la rampa ocupa toda la banqueta frente a la entrada principal.	Colocar letreros para la ruta accesible a lo largo de la banqueta que conduzcan a la ruta de caminata nivelada debajo de la cubierta	El rellano de la rampa de borde de la banqueta está debajo de la cubierta de la estación y cumple con el estándar. Por lo tanto, no se necesitan cambios estructurales en esta rampa de borde de la banqueta o en el rellano.	<p>Completado</p> <p>Esta parte de pendiente de la rampa se reconstruyó para cumplir con los estándares de la ADA. Ya no se requiere señalización.</p>

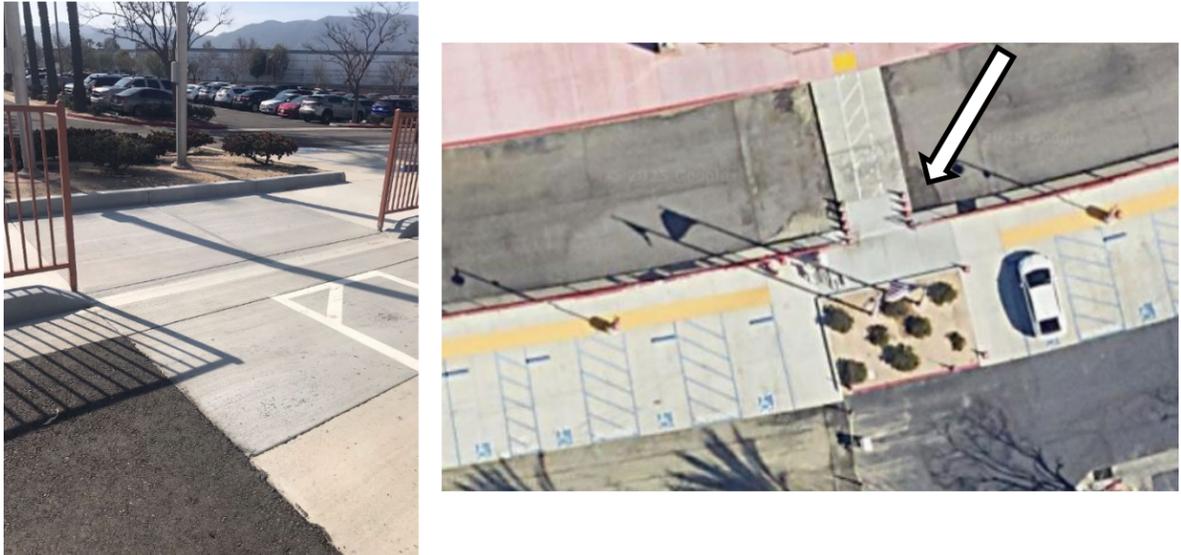
Instalación/Área	Problema de acceso	Solución	Comentarios	Estado de resolución
Estación de West Corona			Ver Anexo 6A para ubicaciones de rampas de borde de la banqueta, imágenes de barreras, recomendaciones y requisitos de la ADA.	
	pendiente 1:10 (12.2 %). Cambios de nivel desiguales y peligro de tropiezo.	toda la rampa de borde de la banqueta. Reparar los cambios de nivel irregulares y los peligros de tropiezo. Esto incluirá la colocación de DWS.

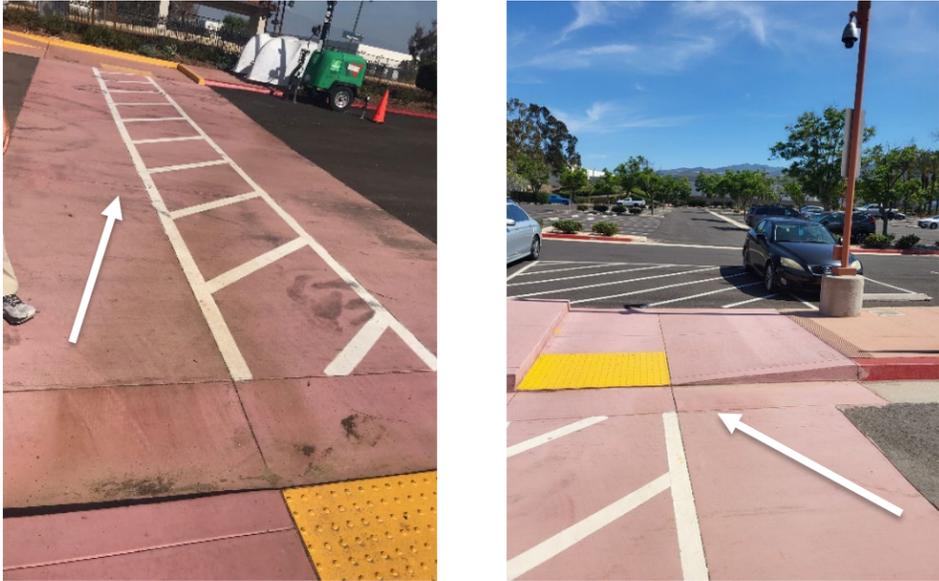
5. Rampa de borde de la banqueta 3b	La pendiente del canalón supera 1:20 (9.1 %). Hay cambios de nivel irregulares y los peligros de tropiezo.	Retirar y reemplazar partes del canalón para que las pendientes cumplan con el estándar. Reemplazar toda la rampa de borde de la banqueta. Reparar los cambios de nivel irregulares y los peligros de tropiezo. Esto incluirá la colocación de DWS.	Consulte el comentario del punto 2.	<p>Completado</p> <p>El área se ha reconstruido para cumplir con el estándar ADA.</p>

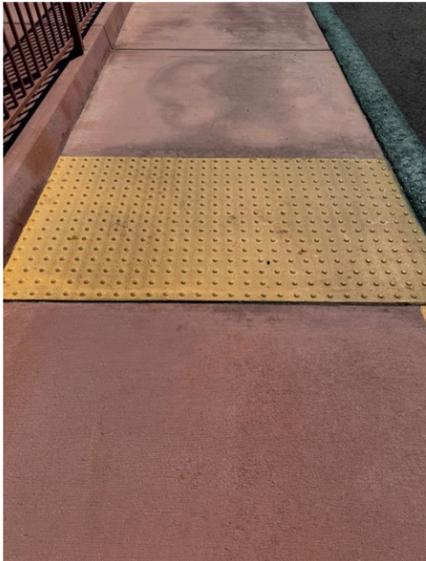
6. Rampa de borde de la banqueta 4a	Peligro de tropiezo en la DWS	Reparar los cambios de nivel irregulares y los peligros de tropiezo. Retirar y volver a aplicar DWS. Proporcionar transición biselada en DWS y hormigón adyacente según sea necesario		<p>Completado</p> <p>La rampa de borde de la banqueta se reconstruyó para cumplir con el estándar de la ADA.</p>

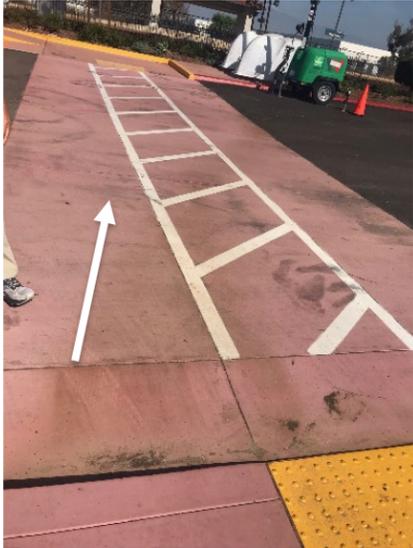
7. Cruces peatonales del camino 3a-3b	Múltiples grietas y huecos de más de ½" de ancho y ¼" de profundidad.	Reparar grietas, huecos, cambios de nivel irregulares y peligros de tropiezos dentro del cruce peatonal marcado. Cada junta de más de ¼" de profundidad y de más de ½" de anchura deberá llenarse con hormigón y rellenos de fisuras según sea necesario.		<p>Completado</p> <p>La vía peatonal se ha reconstruido para cumplir con el estándar ADA.</p>

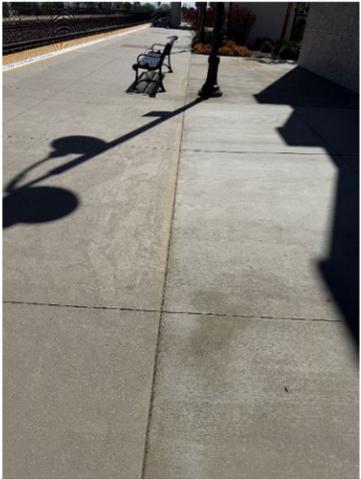
8. Senderos generales accesibles	Hay juntas irregulares y grietas observadas en el hormigón en las plataformas y a lo largo de la ruta accesible. Falta sellador/relleno en algunas juntas profundas.	<p>Reparar grietas, huecos, cambios de nivel irregulares y peligros de tropiezos dentro de la ruta accesible.</p> <p>Cada junta de más de ¼" de profundidad y de más de ½" de anchura deberá llenarse con hormigón y rellenos de fisuras según sea necesario.</p> <p>Cada cambio de nivel a lo largo de la ruta accesible de más de ¼" y menos de ½" de altura debe biselarse (pendiente 1:2) o repararse con herramientas de esmerilado y/o compuestos niveladores.</p> <p>Cada cambio de nivel superior a ½" debe tener una pendiente de superficie en rampa (1:12).</p>	Crear un plan de mantenimiento para inspecciones y reparaciones rutinarias continuas de todos los componentes de la ruta accesible.	<p>Completado</p> <p>Se realizaron reparaciones en la ruta de acceso general para cumplir con los estándares de la ADA.</p>

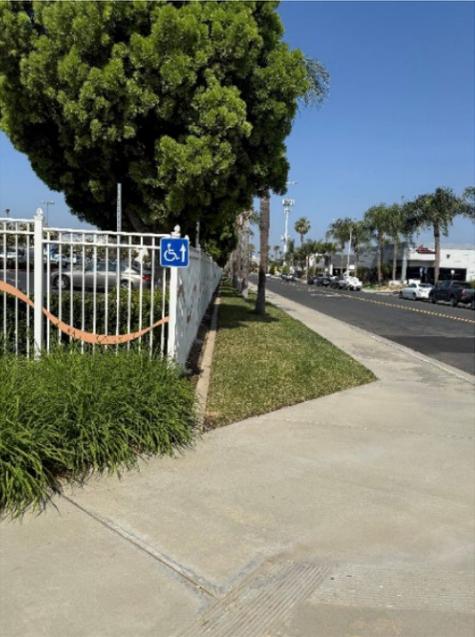
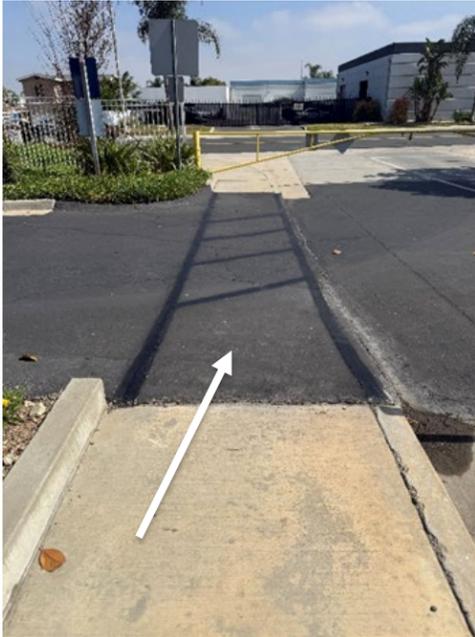
21. Entrada de peatones	El cruce marcado 6A-6B no es accesible y también está bloqueado por la pluma de la puerta de barrera en la posición cerrada.	Retirar las marcas del cruce peatonal si la ruta peatonal está ahora cerrada al público y a otros peatones. Si esta ruta está cerrada al público, proporcionar señalización para la ruta alternativa accesible.		<p>Completado</p> <p>Se han quitado las marcas del pavimento del cruce de peatones y se ha colocado la señalización en dirección a la ruta alternativa accesible.</p> <div style="display: flex; justify-content: space-around;">

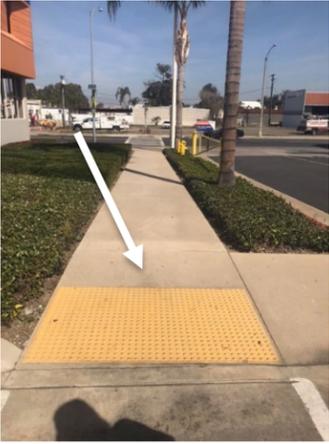
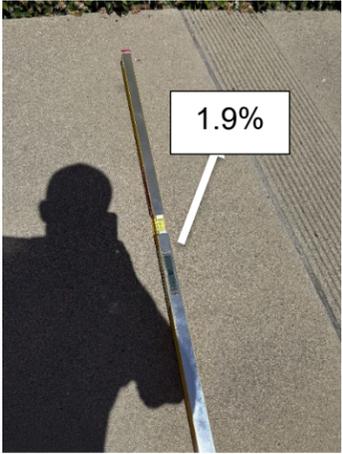
Instalación/Área	Problema de acceso	Solución	Comentarios	Estado de resolución
Estación North Main Corona			Ver Anexo 6B para ubicaciones de rampas de borde de la banqueta, imágenes de barreras, recomendaciones y requisitos de la ADA.	
				<p>Las pendientes cruzadas se volvieron a examinar y se descubrió que cumplían con los estándares de la ADA. Las mediciones fueron del 1.9 %, que es inferior al estándar máximo del 2 %</p> <div style="display: flex; justify-content: space-around;">

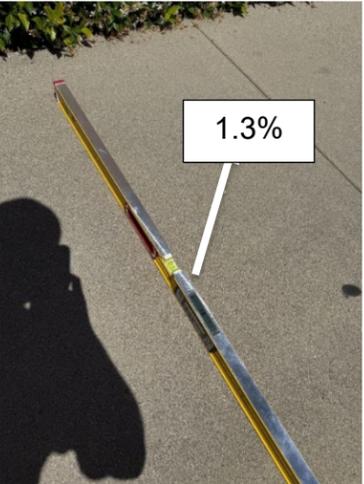
23. Rampa de borde de la banqueta 4b	La pendiente cruzada de la rampa supera el 2 %	Reparar la pendiente cruzada o reemplazar toda la rampa de borde de la banqueta. Esto incluirá la colocación de DWS.	Igual que el anterior	<p>Completado</p> <p>Las pendientes cruzadas se volvieron a examinar y se descubrió que cumplían con los estándares de la ADA. Las mediciones fueron del 1.3 %, que es menos del estándar máximo del 2 %.</p> <div style="text-align: center;">

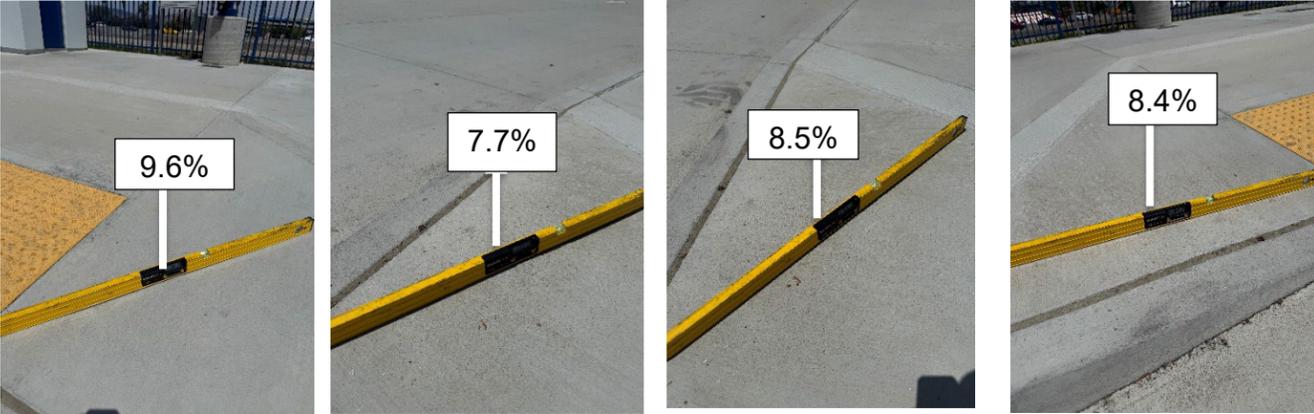
37. Rampa de borde de la banqueta 2a	La pendiente de los lados curvados supera el 10 %	Reparar la pendiente de los lados curvados o reemplazar toda la rampa de la banqueta. Esto incluirá la colocación de DWS.	<p>Cuando comiencen las reparaciones, utilizar instrumentos adecuados y precisos (Smart Level de 4 pies y Smart Level de 2 pies) para ajustarse al ancho de rampa de borde de la banqueta, y el canalón adyacente para medir pendientes de rampa, pendientes cruzadas y contra pendientes.</p> <p>Utilizar instrumentos Smart Level, calibrados de acuerdo con las instrucciones del fabricante antes de realizar las mediciones.</p>	<p>Completado</p> <p>La rampa de borde de la banqueta se reconstruyó con DWS para cumplir con el estándar de la ADA.</p>

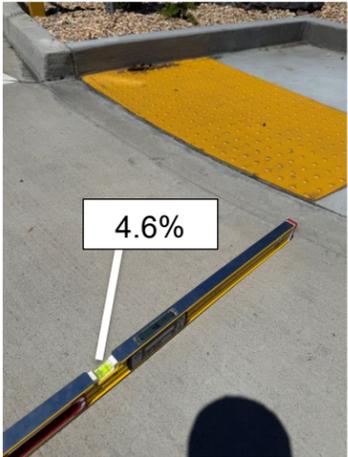
39. Rampa de borde de la banqueta 6a	<p>La pendiente del canalón parece ser superior al 5 %.</p> <p>El alcance de la DWS a lo largo del segmento curvo no coincide con el caso CM del plan estándar de CA A88B.</p>	<p>Reparar la pendiente del canalón.</p> <p>Volver a aplicar la DWS en la dirección dominante del recorrido en su totalidad como se muestra para el Caso CM de CA Standard plan A 88B.</p>	Igual que el anterior	<p>Completado</p> <p>La rampa de borde de la banqueta y el canalón fueron reconstruidos para cumplir con el estándar de la ADA.</p>

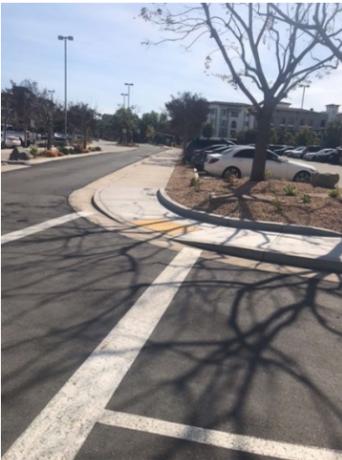
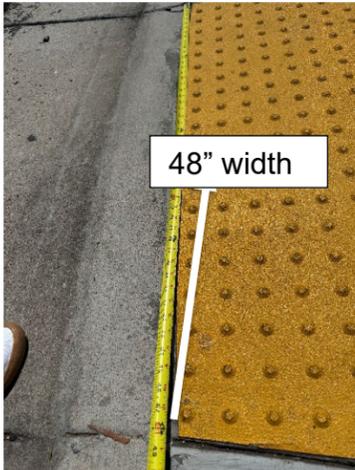
40. Rampa de borde de la banqueta 7a	Falta la superficie de advertencia detectable (Detectable Warning Surface, DWS). El espacio de giro en la parte inferior de la rampa no es de 48 pulgadas de ancho en la parte posterior de la banqueta.	Proporcione DWS en el rellano y modifique la banqueta para proporcionar un mínimo de 48 pulgadas.		<p>Completado</p> <p>La rampa de borde de la banqueta se reconstruyó con DWS para cumplir con el estándar de la ADA.</p>

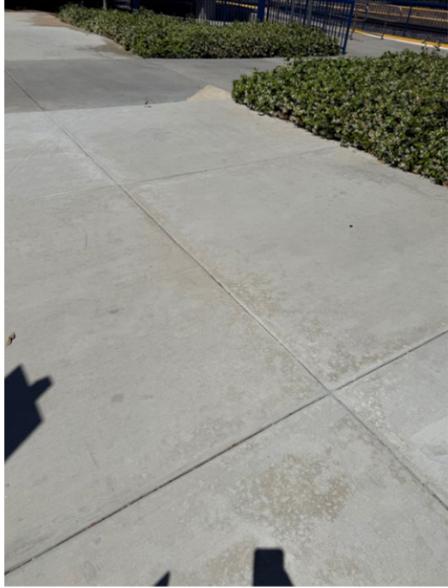
Instalación/Área	Problema de acceso	Solución	Comentarios	Estado de resolución
Estación La Sierra			Ver Anexo 6C para ubicaciones de rampas de borde de la banqueta, imágenes de barreras, recomendaciones y requisitos de la ADA.	
		<p>falta sellador/rellenador en las juntas profundas.</p> <p>Cada junta de más de ¼" de profundidad y de más de ½" de anchura deberá llenarse con hormigón y rellenos de fisuras según sea necesario.</p> <p>Cada cambio de nivel a lo largo de la ruta accesible de más de ¼" y menos de ½" de altura debe biselarse (pendiente 1:2) o repararse con herramientas de esmerilado y/o compuestos niveladores.</p> <p>Cada cambio de nivel superior a ½" debe tener una pendiente de superficie en rampa (1:12).</p>

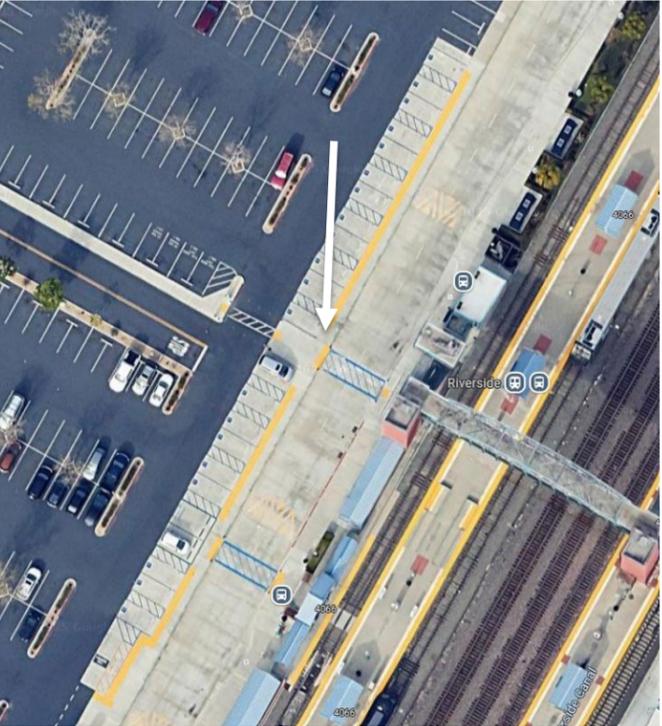
Instalación/Área	Problema de acceso	Solución	Comentarios	Estado de resolución
Estación Riverside Downtown			Ver Anexo 6D para ubicaciones de rampas de borde de la banqueta, imágenes de barreras, recomendaciones y requisitos de la ADA.	
49. Rampa de borde de la banqueta 2c	Peligro de tropiezo debido al hormigón astillado y a los huecos abiertos entre el DWS y el hormigón	Reparar los peligros de tropiezo y llenar los espacios abiertos entre el DWS y el hormigón con relleno y sellador		<p>Completado</p> <p>La rampa de borde de la banqueta anterior se ha reemplazado por una superficie de pavimento plana a nivel de grado que cumple con los estándares de la ADA.</p>

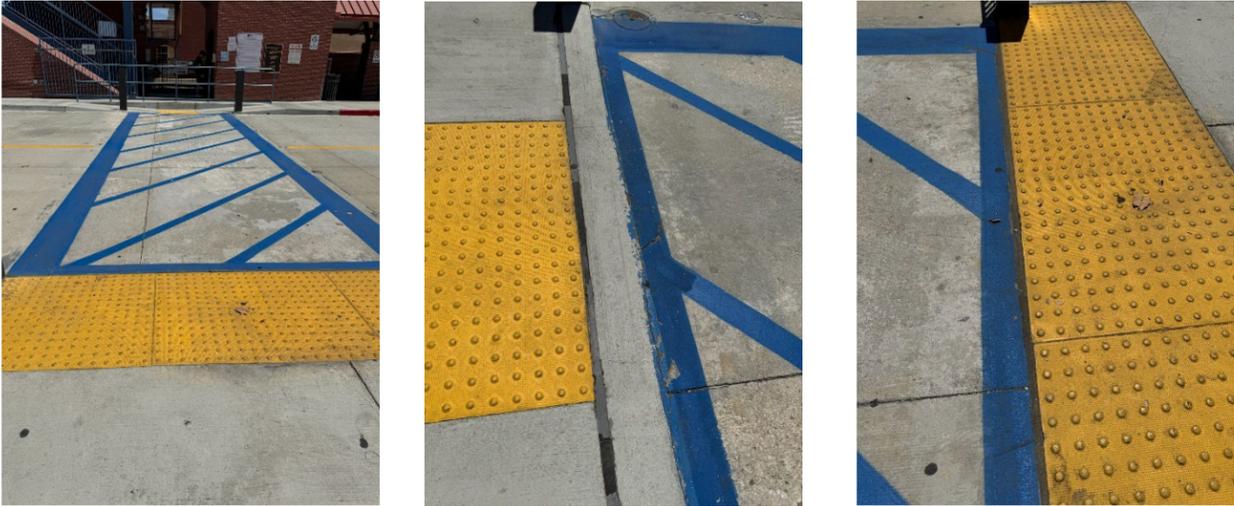
Instalación/Área	Problema de acceso	Solución	Comentarios	Estado de resolución
Estación Riverside Downtown			Ver Anexo 6D para ubicaciones de rampas de borde de la banqueta, imágenes de barreras, recomendaciones y requisitos de la ADA.	
		<p>sellador/rellenador en las juntas profundas.</p> <p>Cada junta de más de ¼" de profundidad y de más de ½" de anchura deberá llenarse con hormigón y rellenos de fisuras según sea necesario.</p> <p>Cada cambio de nivel a lo largo de la ruta accesible de más de ¼" y menos de ½" de altura debe biselarse (pendiente 1:2) o repararse con herramientas de esmerilado y/o compuestos niveladores.</p> <p>Cada cambio de nivel superior a ½" debe tener una pendiente de superficie en rampa (1:12).</p>		<div style="display: flex; justify-content: space-around;">

</div> <p>ii. En curso - Espacio alrededor de la cubierta de servicios públicos</p> <p>iii/iv. Completo - Pendiente de rampa de cruce de ruta accesible para ADA. Es accesible para ADA, se confirma que la pendiente cruzada cumple con ADA.</p> <div style="display: flex; justify-content: space-around;">

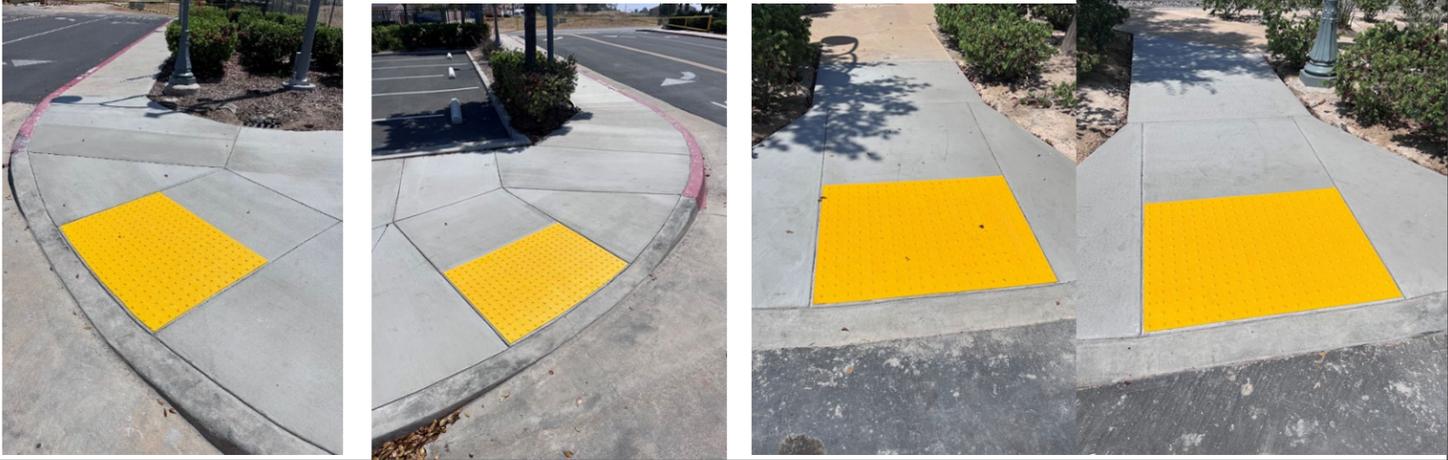
69. Rampas de banqueta 6a, 6b, 7a, 7b	Los cambios de nivel superan ¼" sin bisel, falta DWS.	Esmerilar el hormigón para eliminar los cambios de nivel y aplicar DWS.	Igual que el anterior	<p>Completado</p> <p>Las rampas de borde de la banqueta se reconstruyeron con DWS para cumplir con el estándar de la ADA.</p>

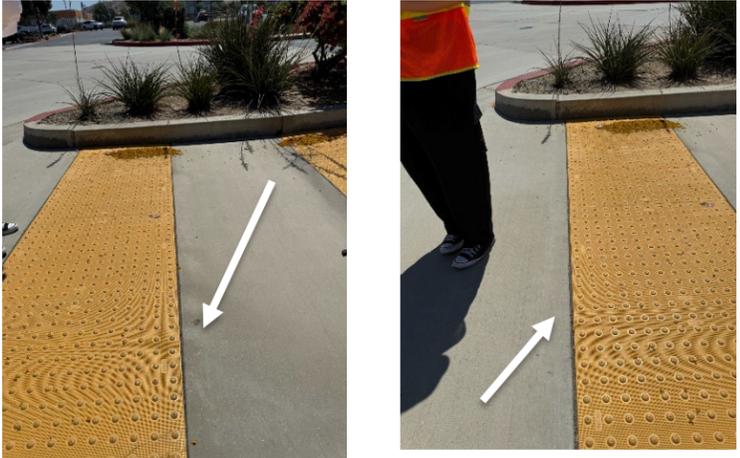
87. Cruce peatonal 2a-2b	El cruce peatonal a 2a, 2b tiene grietas, cambios de nivel de más de ¼" de alto y huecos de más de ½" de ancho y ¼" de profundidad	<p>Cada junta de más de ¼" de profundidad y de más de ½" de anchura deberá llenarse con hormigón y rellenos de fisuras según sea necesario.</p> <p>Cada cambio de nivel a lo largo de la ruta accesible de más de ¼" y menos de ½" de altura debe biselarse (pendiente 1:2) o repararse con herramientas de esmerilado y/o compuestos niveladores.</p> <p>Cada cambio de nivel superior a ½" debe tener una pendiente de superficie en rampa (1:12)</p>		<p>2A. Completado El cruce peatonal 2A se ha reparado según las normas de la ADA.</p> <div data-bbox="1687 566 2427 1024" style="display: flex; justify-content: space-around;">

</div> <p>2b. En curso</p>

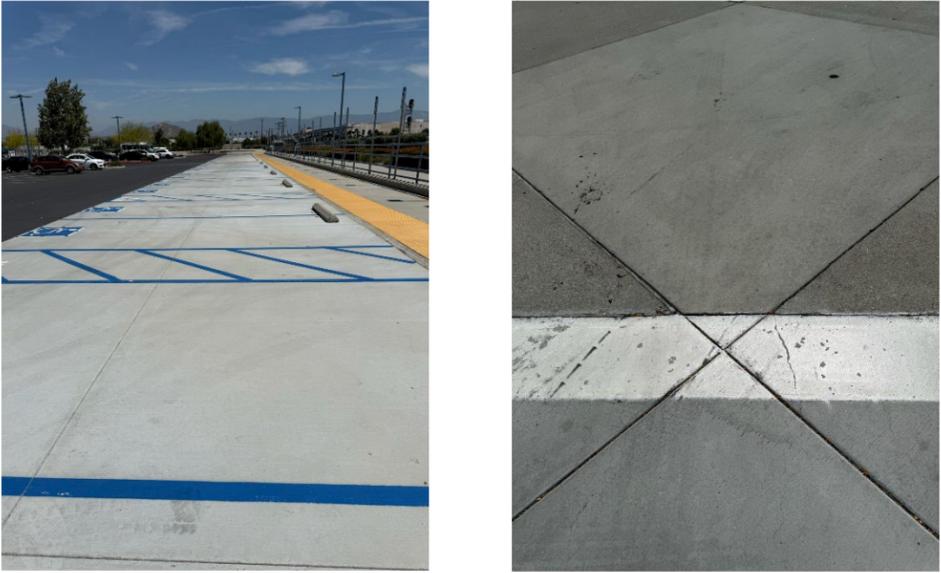
88. Rutas generales accesibles	Hay juntas irregulares y grietas observadas en el hormigón a lo largo de la ruta accesible, y falta sellador/rellenador en las juntas profundas.	Igual que el anterior.	Actualizar el plan de mantenimiento para inspecciones y reparaciones rutinarias continuas de todos los componentes de la ruta accesible.	<p>Completado Se han reparado senderos accesibles para cumplir con los estándares de la ADA.</p>

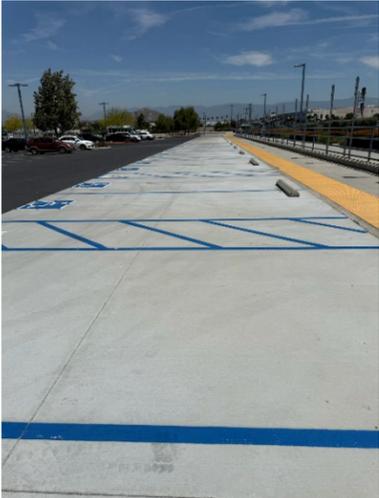
89. Pasillos de estacionamiento	Los pasillos de acceso en los puestos de estacionamiento tienen grietas y cambios de nivel de más de ¼" de alto y huecos de más de ½" de ancho y ¼" de profundidad.	<p>Cada junta de más de ¼" de profundidad y de más de ½" de anchura deberá llenarse con rellenos elastoméricos y sellarse.</p> <p>Cada cambio de nivel a lo largo de la ruta accesible de más de ¼" y menos de ½" de altura debe biselarse (pendiente 1:2) o repararse con herramientas de esmerilado, rellenos y selladores.</p> <p>Cada cambio de nivel superior a ½" debe tener una pendiente de</p>		<p>Completado</p> <p>Los pasillos de acceso y los puestos de estacionamiento han sido repavimentados y se les volvió a aplicar hormigón.</p>
