Plan de transición de la ADA de la Comisión de
Transporte del Condado de Riverside
Actualización del cuarto año
Junio de 2026

Plan de transición de la ADA de la RCTC – Actualización del cuarto año, junio de 2026

Plan de transición de la ADA: actualización de medidas correctivas, junio de 2026

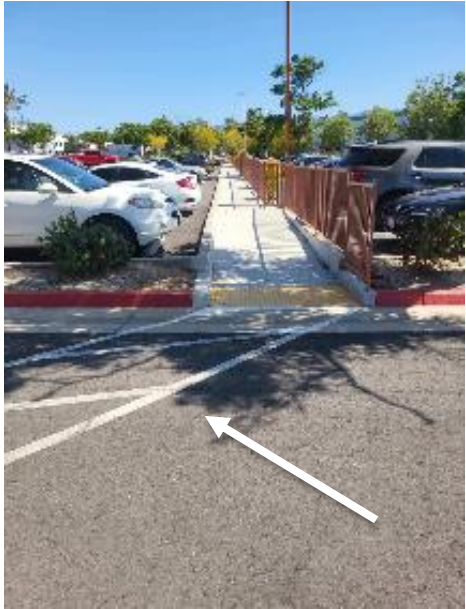
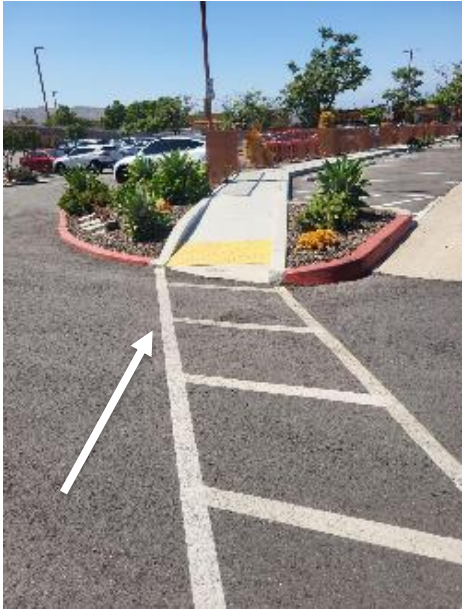
1. Acceso peatonal	La pendiente de la acera en el acceso peatonal midió un 9.6 %, lo que la convierte en una ruta inaccesible.	<ul style="list-style-type: none"> a. Proporcionar una ruta peatonal accesible alternativa que incluya una acera de concreto de cinco pies de ancho y cruces de vías señalizados. b. Instalar letreros para la ruta accesible designada. 	Es posible contar con una ruta alternativa a través del área de estacionamiento y esta opción debe considerarse.	<p>A. Completado</p> <p>Se construyó una ruta accesible desde la carretera hasta el área de estacionamiento. Se realizaron mediciones y se verificó que cumplieran con las normas de la ADA.</p> <div style="display: flex; justify-content: space-around;">

</div> <p>B. Completado</p> <p>Se instalaron letreros de la ADA a lo largo de la ruta accesible designada.</p>

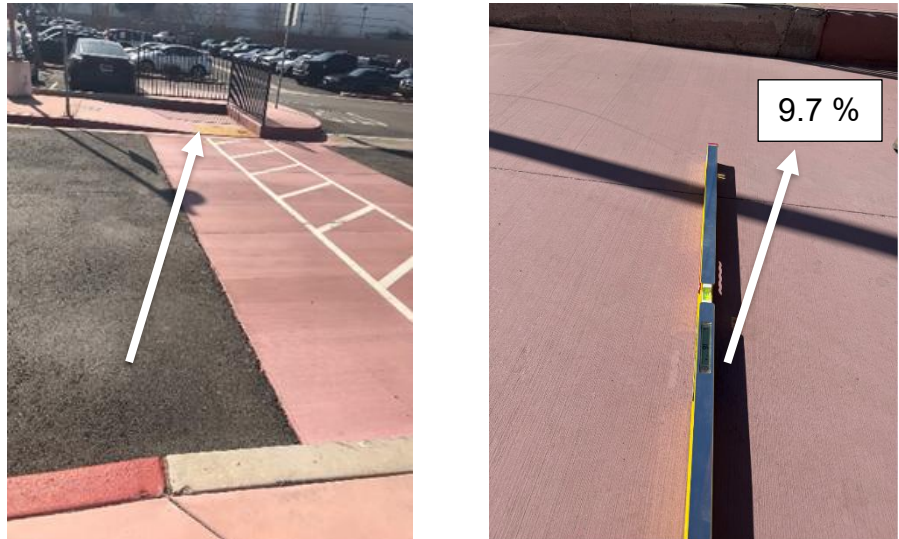
2. Rampa en la acera 1b	El ala lateral excede la pendiente de 1:10 (11.6 %).	Reparar las alas laterales de la rampa en la acera para cumplir con el requisito de pendiente de 1:10 o reemplazar la rampa en su totalidad. Esto incluirá la instalación de DWS.	<p>Cuando comiencen las reparaciones, utilizar instrumentos adecuados y precisos (nivel digital de 4 pies y nivel digital de 2 pies) que se ajusten al ancho de la rampa en la acera y a la cuneta adyacente para medir las pendientes de la rampa, las pendientes transversales y las pendientes de transición.</p> <p>Utilizar niveles digitales calibrados de acuerdo con las instrucciones del fabricante antes de realizar las mediciones.</p>	<p>Completado</p> <p>La rampa en la acera se ha reconstruido para cumplir con las normas de la ADA.</p>

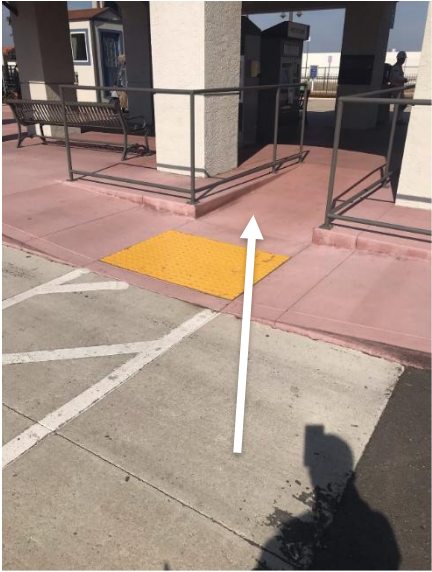
3. Rampa en la acera 2a	La parte inclinada de la rampa ocupa todo el	Instalar letreros para la ruta accesible a lo largo	El descanso de la rampa en la acera ubicado bajo la marquesina de la estación cumple con los requisitos	Completado

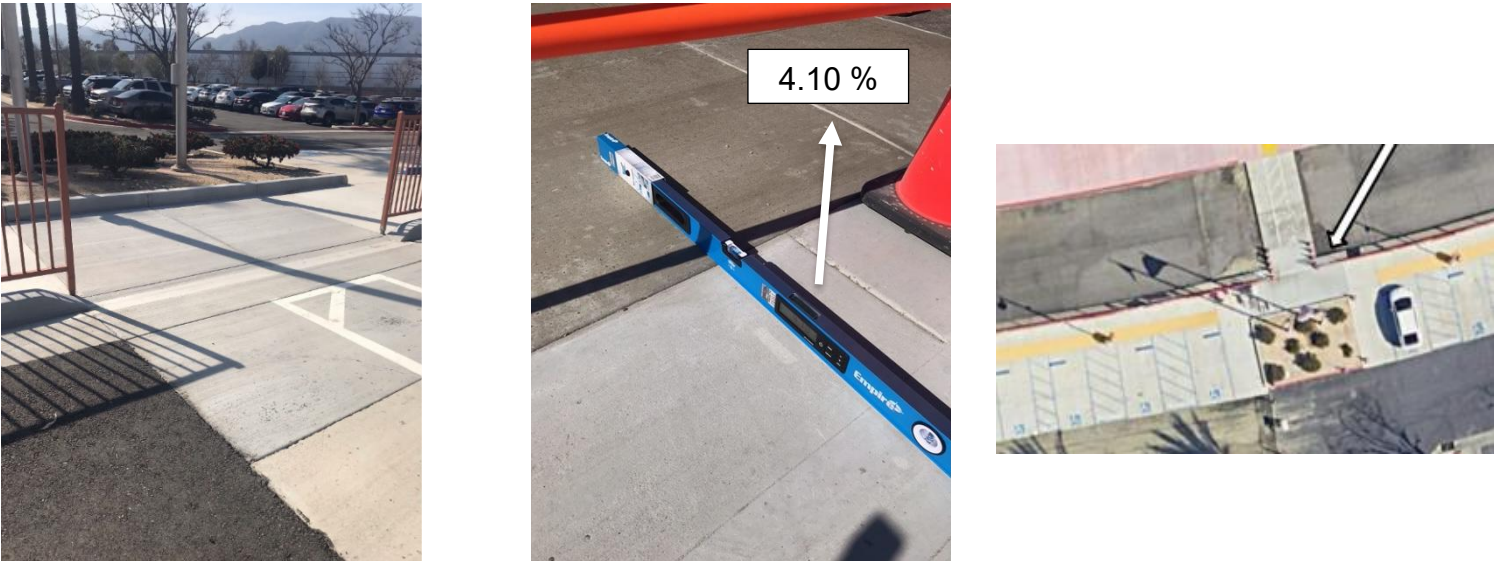
4. Rampa en la acera 2b	La pendiente de la cuneta excede 1:20 (9.1 %). El ala lateral excede la pendiente de 1:10 (12.2 %). Existen desniveles irregulares y riesgo de tropiezos.	Retirar y reemplazar las alas laterales de la rampa en la acera y partes de la cuneta para que las pendientes cumplan con los requisitos aplicables. Reemplazar la rampa en su totalidad. Reparar los desniveles irregulares y los riesgos de tropiezos. Esto incluirá la instalación de DWS.	Consulte el comentario correspondiente al punto 2.	<p>Completado</p> <p>La parte inclinada de esta rampa se ha reconstruido para cumplir con las normas de la ADA.</p>

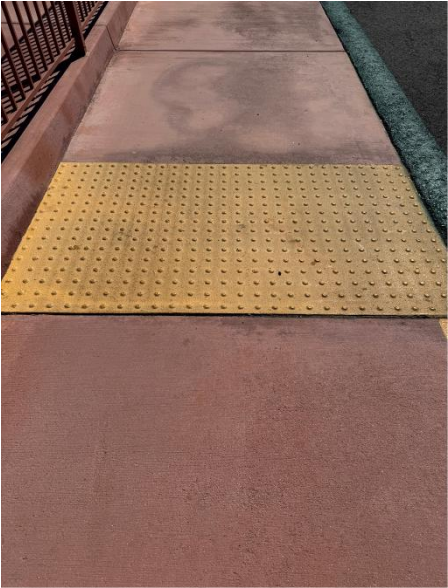
6. Rampa en la acera 4a	Riesgo de tropiezos en la DWS.	Reparar los desniveles irregulares y los riesgos de tropiezos. Retirar y reinstalar la DWS. Proporcionar una transición biselada entre la DWS y el concreto adyacente, según corresponda.		<p>Completado</p> <p>Se reparó el desnivel irregular de la rampa en la acera y se reemplazó la DWS para cumplir con las normas de la ADA.</p>

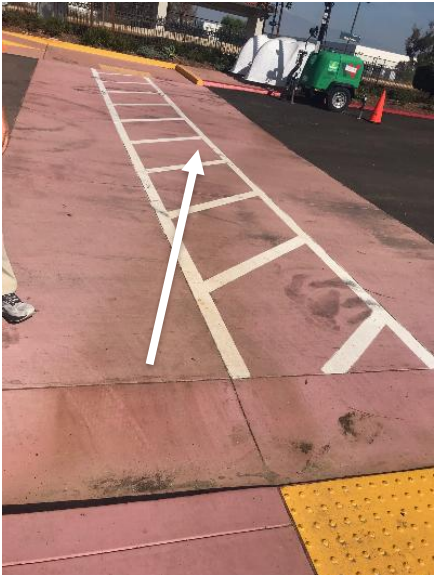
7. Cruce peatonal de la vía 3a-3b	Existen múltiples grietas y separaciones con dimensiones superiores a ½ pulgada de ancho y ¼ de pulgada de profundidad.	Reparar las grietas, separaciones, desniveles irregulares y riesgos de tropiezos dentro del cruce peatonal señalizado. Todas las juntas con una profundidad superior a ¼ de pulgada y un ancho superior a ½ pulgada deberán rellenarse con concreto y materiales selladores para grietas, según corresponda.		<p>Completado</p> <p>La vía peatonal se ha reconstruido para cumplir con las normas de la ADA.</p>

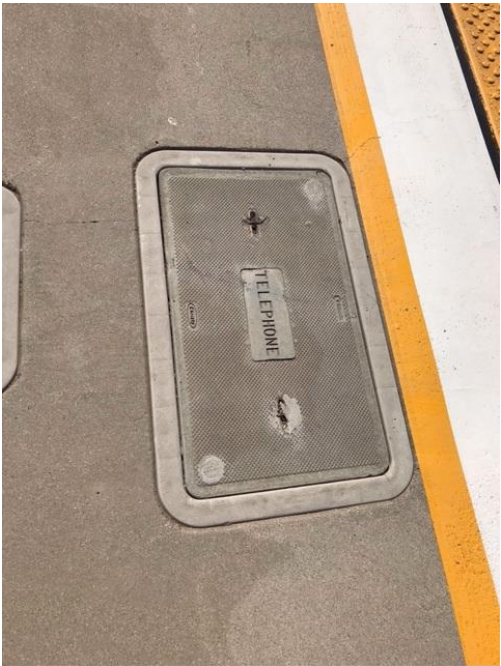
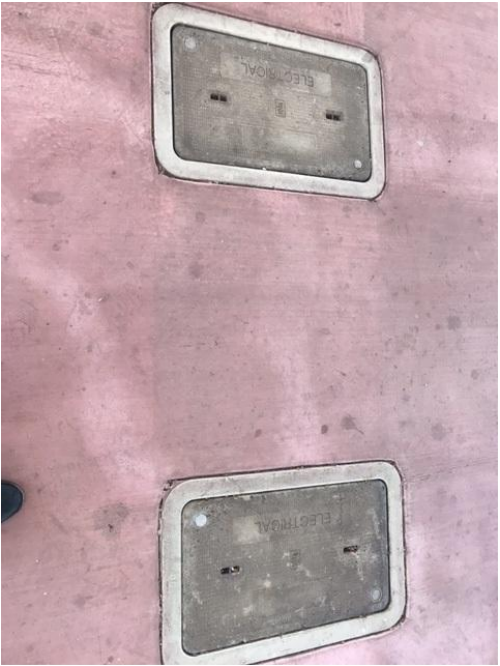
9. Tapas de alcantarilla	Los orificios en las tapas de alcantarilla generan riesgos de tropiezos y presentan separaciones o aberturas de más de ½ pulgada de ancho.	Cerrar las separaciones y aberturas de más de ½ pulgada de ancho y ¼ de pulgada de profundidad. Tapar todos los orificios abiertos en las tapas de alcantarilla ubicadas en la ruta accesible.		<p>Completado</p> <p>Las tapas de alcantarilla se han sellado para cerrar las separaciones y aberturas y cumplir con las normas de la ADA.</p> <div style="display: flex; justify-content: space-around;">

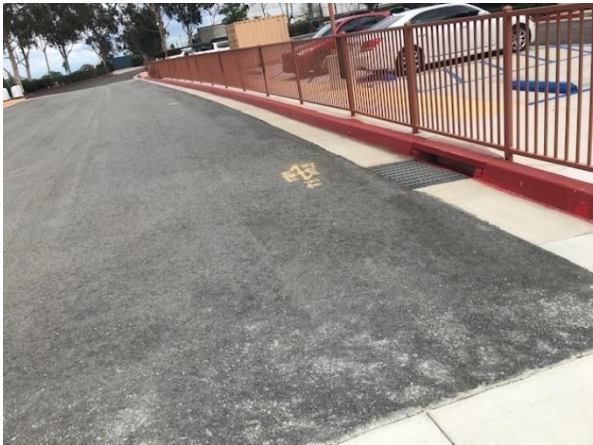
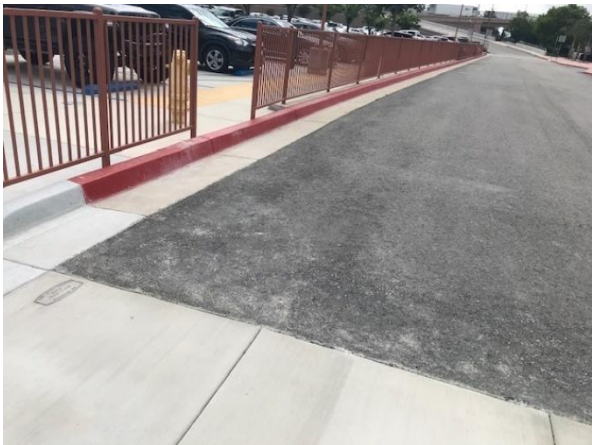
12. Andén	La configuración actual de los bajantes pluviales descarga agua sobre la ruta accesible.	Garantizar que el agua de lluvia se drene alejándose de la ruta y que no se acumule. Corregir las pendientes según corresponda mediante el uso de herramientas de desbaste y/o compuestos niveladores.		<p>Completado</p> <p>Se completaron mejoras en el drenaje para dirigir el agua de lluvia lejos de la ruta accesible, eliminar las acumulaciones de agua y mantener una ruta segura y que cumpla con los requisitos aplicables.</p> <div style="display: flex; justify-content: space-around;">

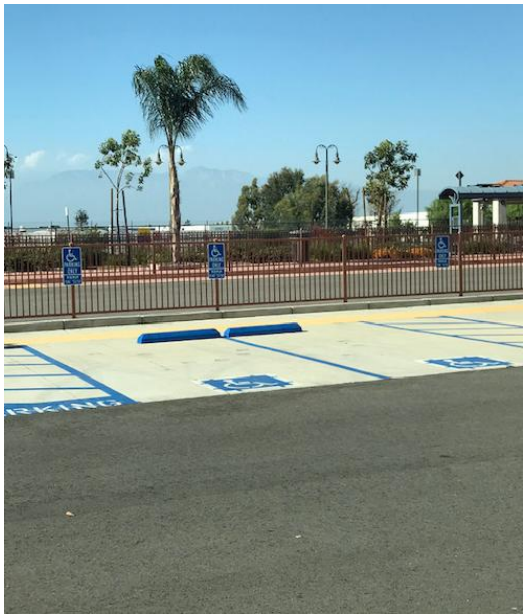
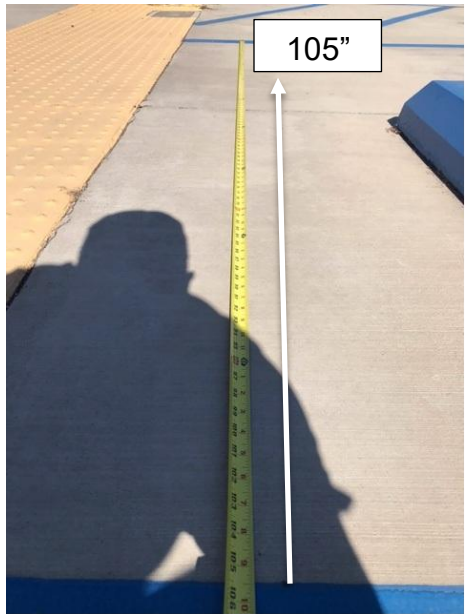
17. Estacionamiento	El ancho del área de circulación del estacionamiento accesible para furgonetas no cumple con las normas ADA de 2010 para espacios accesibles para furgonetas.	Volver a marcar las líneas para proporcionar un área de circulación de 96 pulgadas de ancho y que el espacio accesible para furgonetas también tenga un ancho de 96 pulgadas.		<p>Completado</p> <p>El área de circulación del estacionamiento accesible para furgonetas se ha marcado nuevamente para cumplir con las normas de la ADA.</p> <div style="display: flex; justify-content: space-around;">

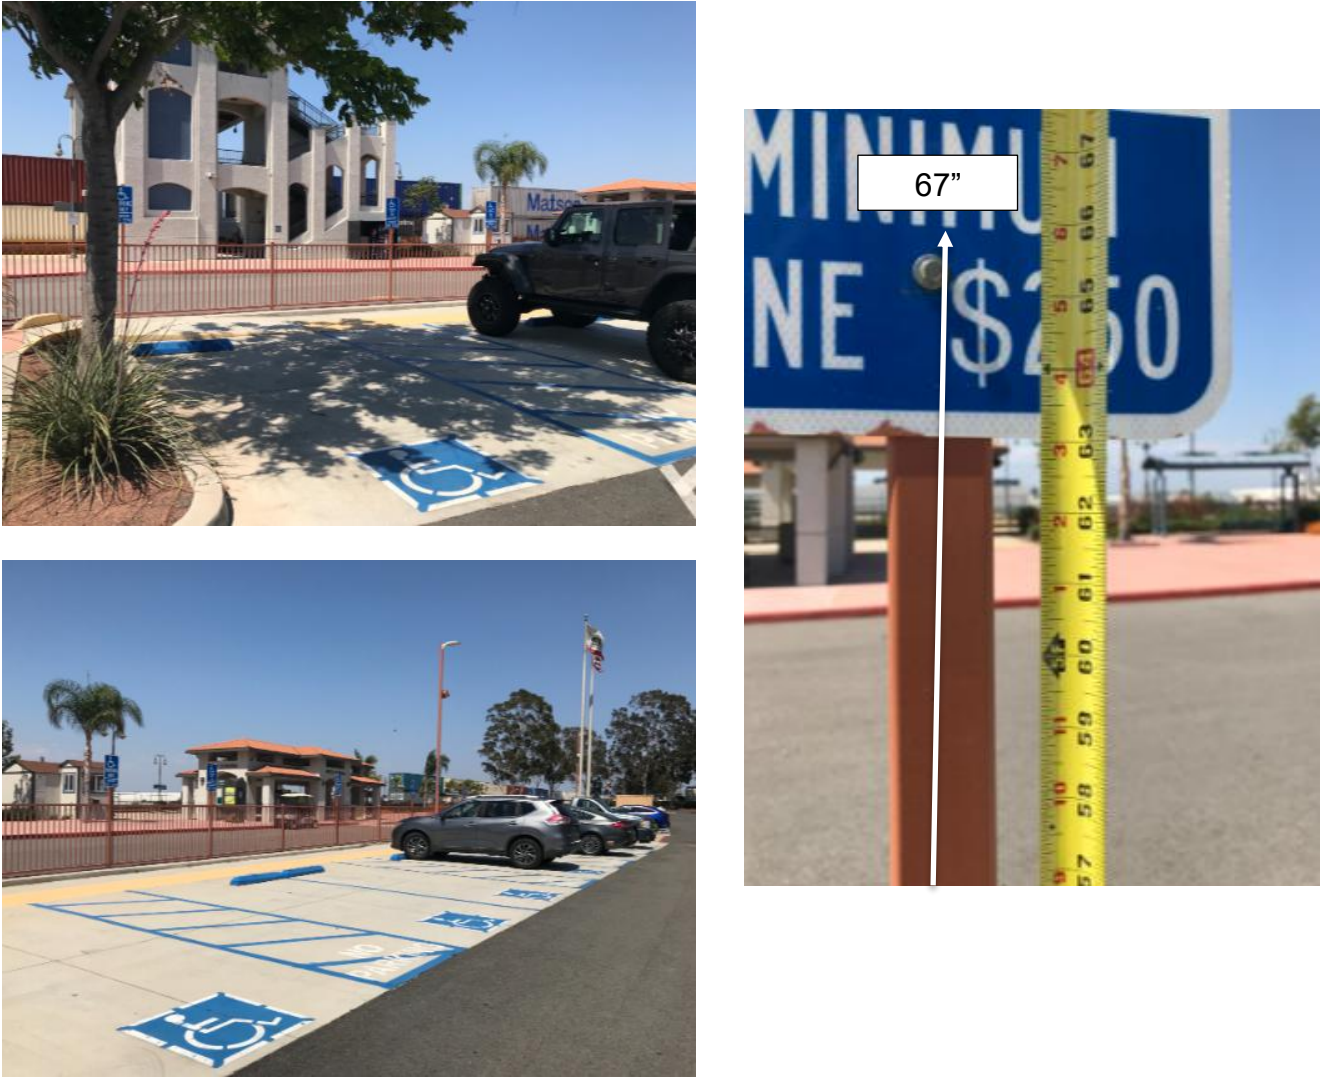
19. Estacionamiento	Las letras blancas de la leyenda “NO PARKING” (<i>no estacionar</i>) sobre la superficie de concreto claro de las áreas de circulación para el acceso no	Se recomienda corregir el contraste visual de las leyendas de texto ubicadas en las áreas de circulación para el acceso al estacionamiento.		Completado

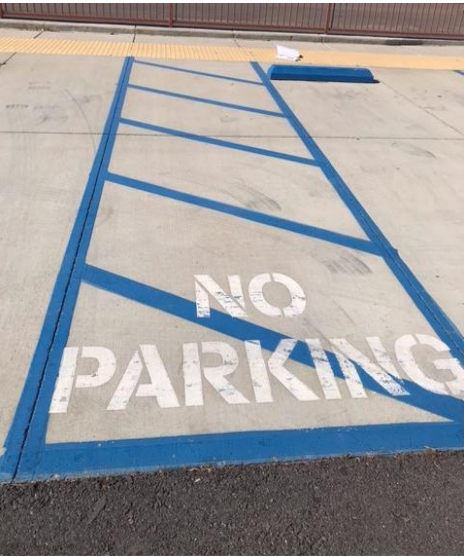
20. Área para contenedores de residuos	El contenedor de residuos no se encuentra sobre una ruta que cumpla con la ADA y la puerta de acceso no parece ser accesible.	Proporcionar un recinto accesible para contenedores de residuos ubicado sobre una ruta accesible. Incorporar las marcas con rayas requeridas.		<p>En progreso</p> <p>Finalización prevista: verano de 2026</p>

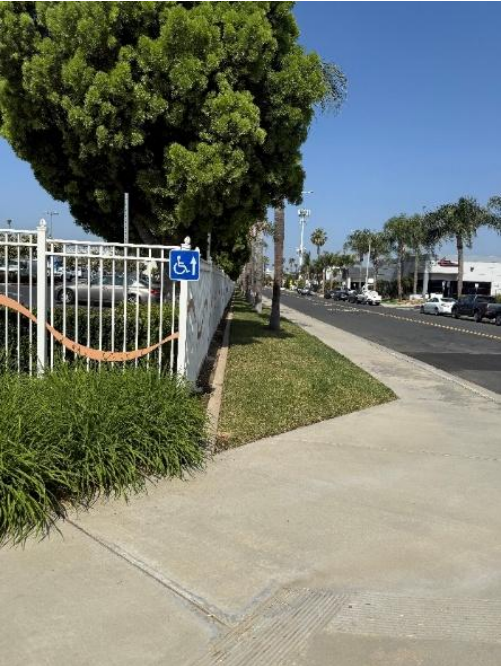
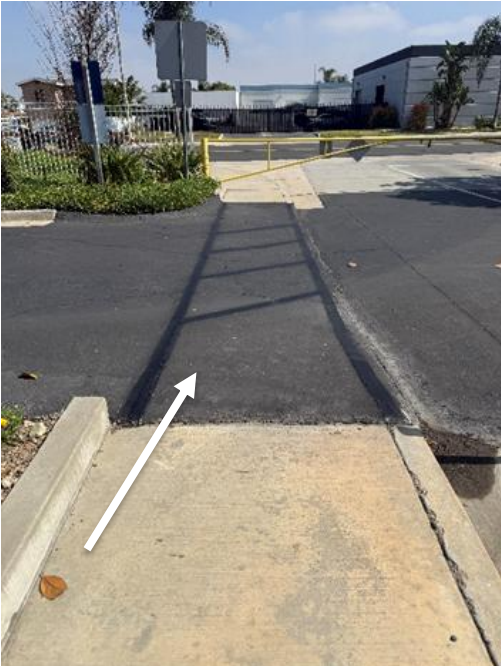
21. Acceso peatonal	El cruce peatonal señalado 6A-6B no es accesible y, además, está bloqueado por la barrera de acceso vehicular cuando esta se encuentra en posición cerrada.	Retirar las marcas del cruce peatonal si la ruta peatonal ya no está abierta al público ni a otros peatones. Instalar letreros para la ruta accesible alternativa si esta ruta está cerrada al público.		<p>Completado</p> <p>Se retiraron las marcas de pavimento del cruce peatonal y se instaló un letrero que dirige a los usuarios hacia la ruta accesible alternativa.</p> <div style="display: flex; justify-content: space-around;">

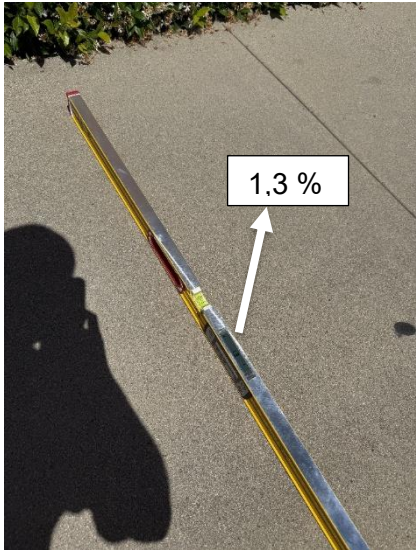
23. Rampa en la acera 4b	La pendiente transversal de la rampa excede el 2 %.	Corregir la pendiente transversal o reemplazar la rampa en la acera en su totalidad. Esto incluirá la instalación de DWS.	Igual que el punto anterior.	<p>Completado</p> <p>Las pendientes transversales se han examinado nuevamente y se determinó que cumplen con las normas de la ADA. Las mediciones registraron un 1.3 %, valor inferior al máximo permitido del 2 %.</p> <div style="text-align: center;">

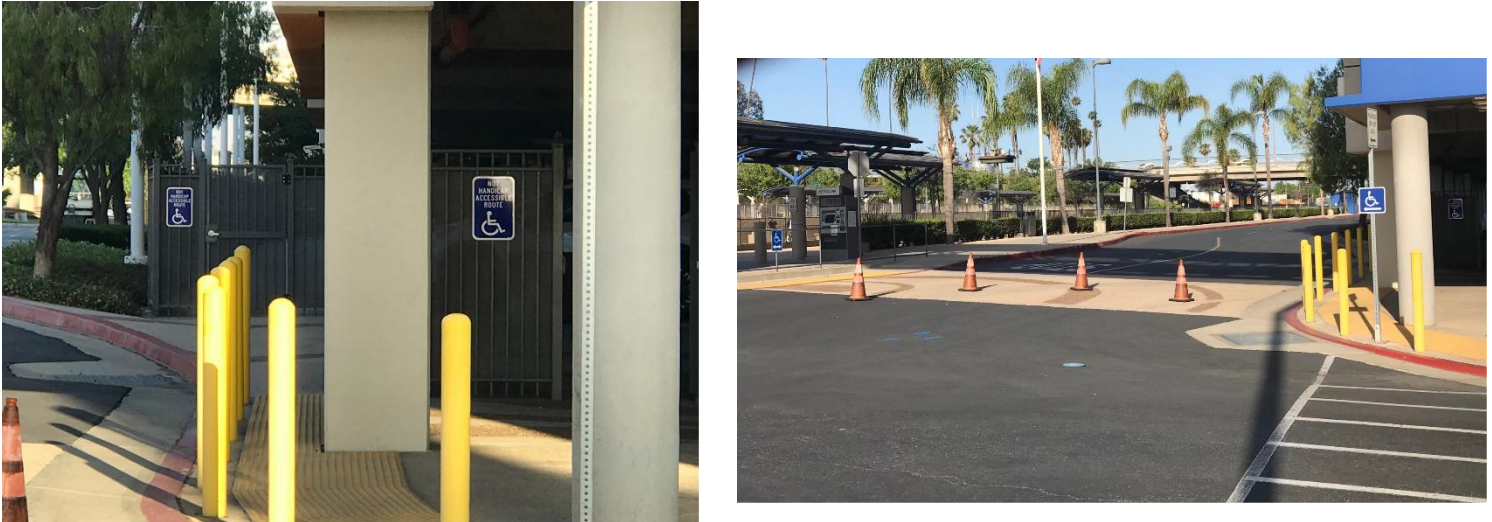
25. Cruce peatonal de la vía 1a-1b y 1a-5c	Faltan letreros que identifiquen el tramo 1a-1b como la ruta accesible. El cruce entre 1a y 5c no forma parte de la ruta accesible y está señalado.	Instalar letreros que identifiquen 1a-1b como la ruta accesible. Retirar las marcas de la ruta no accesible.		Completado Se instalaron letreros que no cumplen con la ADA en las entradas peatonales para aclarar las rutas. La ruta pintada está destinada al uso peatonal general y existen rutas accesibles disponibles a través de trayectos alternativos ubicados más cerca de los espacios de estacionamiento que cumplen con la ADA.

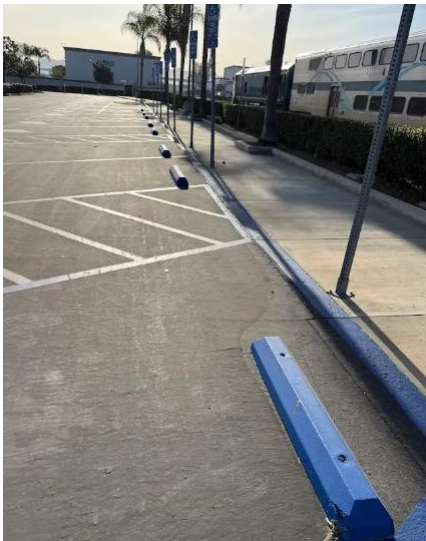
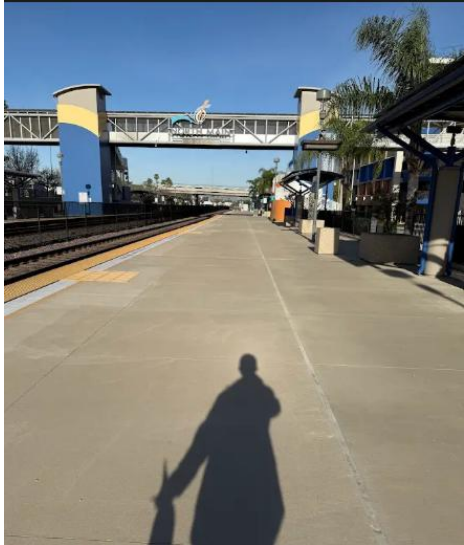
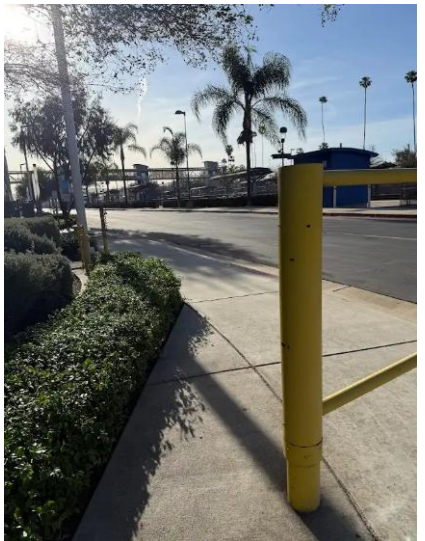
30. Andén	Se observaron juntas irregulares y grietas en el concreto a lo largo de la ruta accesible y faltan selladores o materiales de relleno en juntas profundas.	<p>Eliminar los riesgos de tropiezos y rellenar con concreto y materiales selladores para grietas todas las aberturas con una profundidad superior a ¼ de pulgada y un ancho superior a ½ pulgada.</p> <p>Todas las juntas con una profundidad superior a ¼ de pulgada y un ancho superior a ½ pulgada deberán rellenarse con concreto y materiales selladores para grietas, según corresponda.</p> <p>Todo cambio de nivel a lo largo de la ruta accesible superior a ¼ de</p>		<p>Completado</p> <p>Se eliminaron los riesgos de tropiezos y se rellenaron las aberturas para cumplir con las normas de la ADA.</p> <div style="display: flex; justify-content: space-around; align-items: center;">

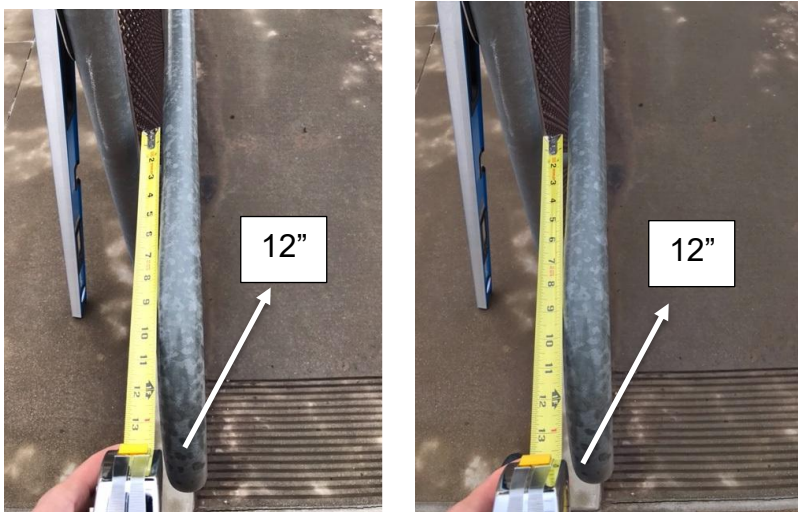
31. Mini andenes elevados	Las extensiones superiores de los pasamanos de las rampas de los mini andenes elevados no tienen la longitud requerida de 12 pulgadas.	Instalar extensiones de pasamanos que cumplan con los requisitos aplicables.		<p>Completado</p> <p>Las extensiones de los pasamanos se han reconstruido para cumplir con las normas de la ADA.</p> <div style="display: flex; justify-content: center; gap: 20px;">

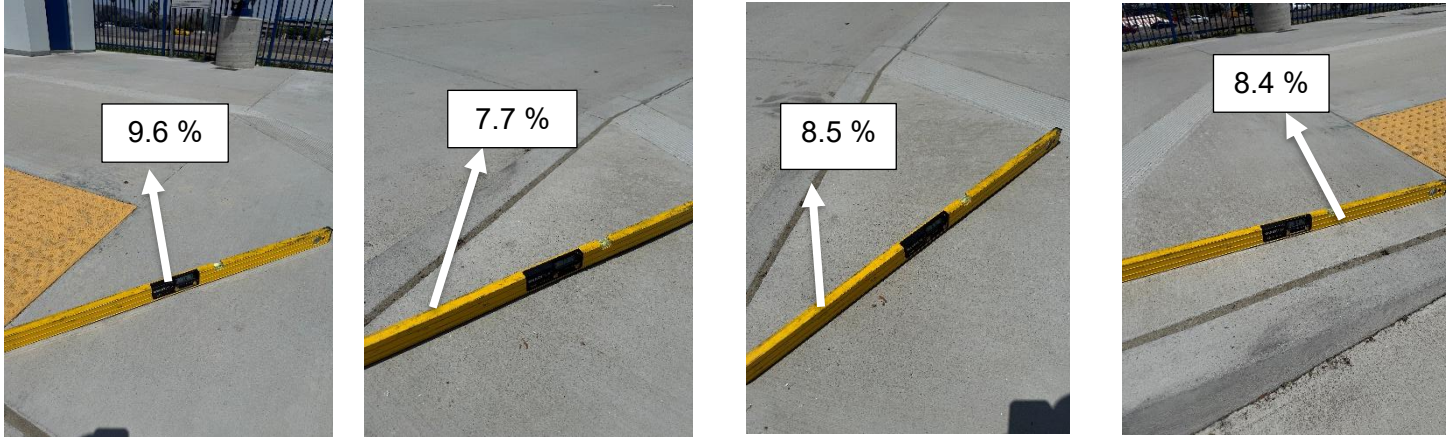
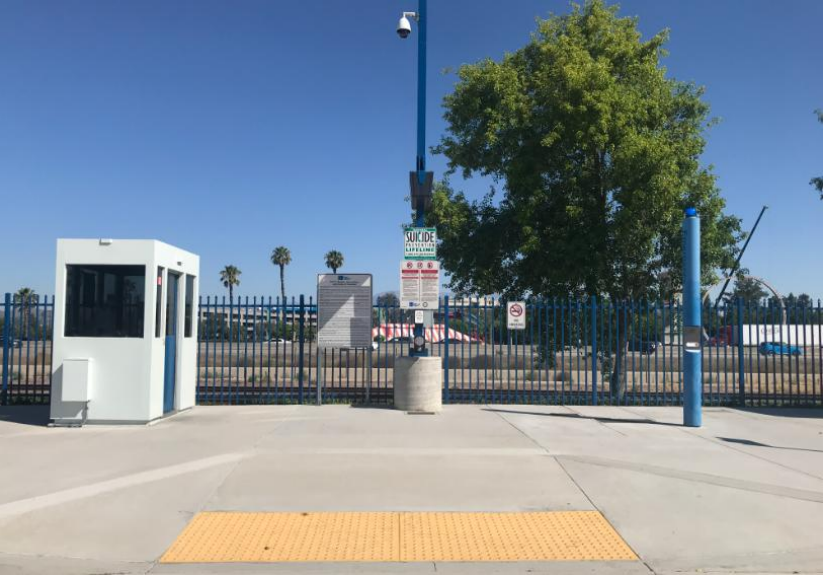
37. Rampa en la acera 2a	La pendiente de las alas laterales excede el 10 %.	Corregir la pendiente de las alas laterales o reemplazar la rampa en la acera en su totalidad. Esto incluirá la instalación de DWS.	<p>Cuando comiencen las reparaciones, utilizar instrumentos adecuados y precisos (nivel digital de 4 pies y nivel digital de 2 pies) que se ajusten al ancho de la rampa en la acera y a las cunetas adyacentes para medir las pendientes de la rampa, las pendientes transversales y las pendientes de transición.</p> <p>Utilizar niveles digitales calibrados de acuerdo con las instrucciones del fabricante antes de realizar las mediciones.</p>	<p>Completado</p> <p>La pendiente de la rampa en la acera y la DWS se han corregido para cumplir con las normas de la ADA.</p>

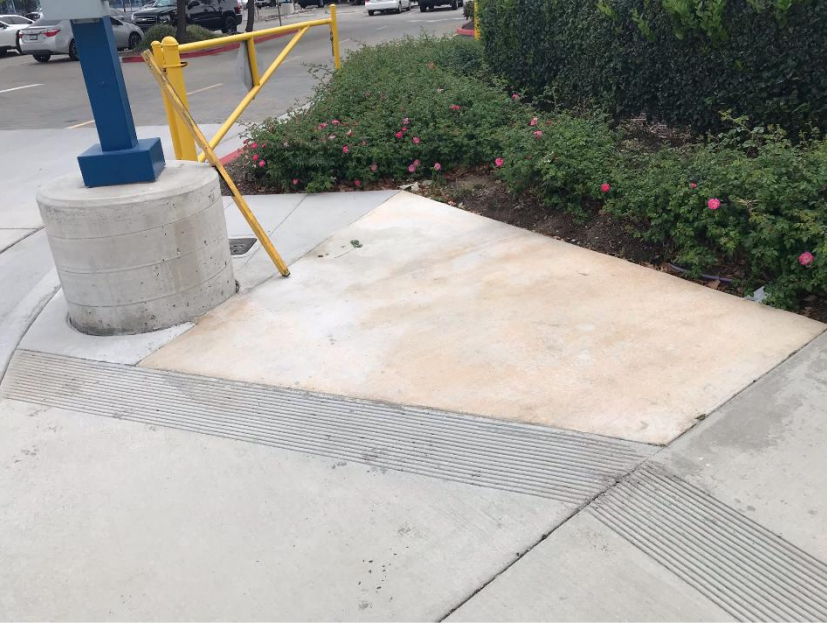
39. Rampa en la acera 6a	<p>La pendiente de la cuneta parece ser superior al 5 %.</p> <p>La cobertura de la DWS a lo largo del tramo curvo no se ajusta al Caso CM (Case CM) del Plano Estándar A88B de California (CA standard plan A88B).</p>	<p>Corregir la pendiente de la cuneta.</p> <p>Reinstalar la DWS en la dirección predominante de circulación a lo largo de toda la superficie, según se muestra para el Caso CM del Plano Estándar A88B de California.</p>	Igual que el punto anterior.	<p>Completado</p> <p>La rampa en la acera y la cuneta se han reconstruido para cumplir con las normas de la ADA.</p>

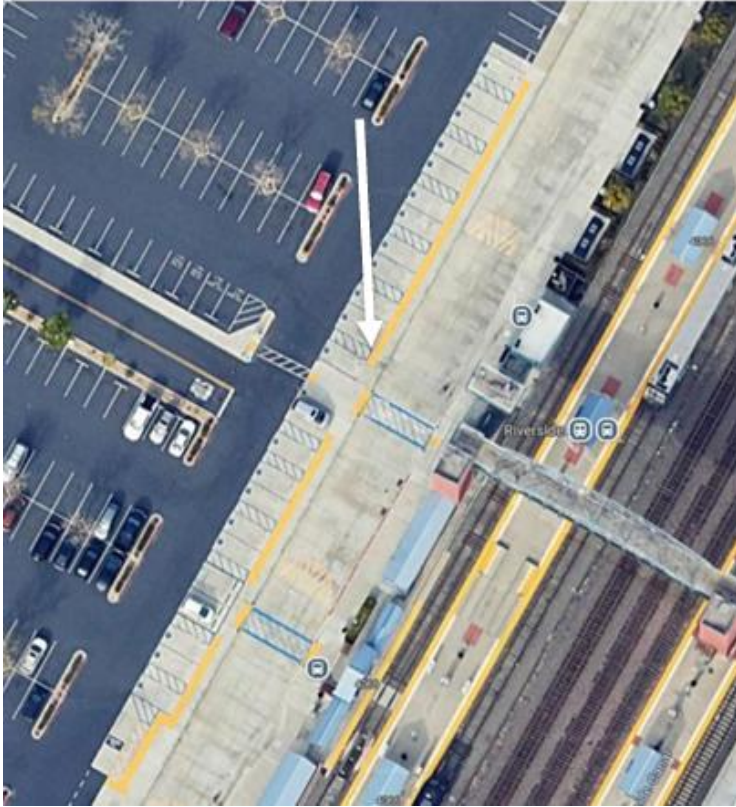
50. Rampa en la acera 5a	Una parte de la rampa en la zona de carga presenta una pendiente superior al 8.33 %. La porción restante de la rampa es accesible.	Corregir la pendiente de la parte no accesible de la rampa. Esto incluirá la instalación de DWS.	Cuando comiencen las reparaciones, utilizar instrumentos adecuados y precisos (nivel digital de 4 pies y nivel digital de 2 pies) que se ajusten al ancho de la rampa en la acera y a las cunetas adyacentes para medir las pendientes de la rampa, las pendientes	<p>Completado</p> <p>La rampa en la acera se ha reparado y ahora cumple con las normas de la ADA. La pendiente de la rampa es del 7.0 %.</p>

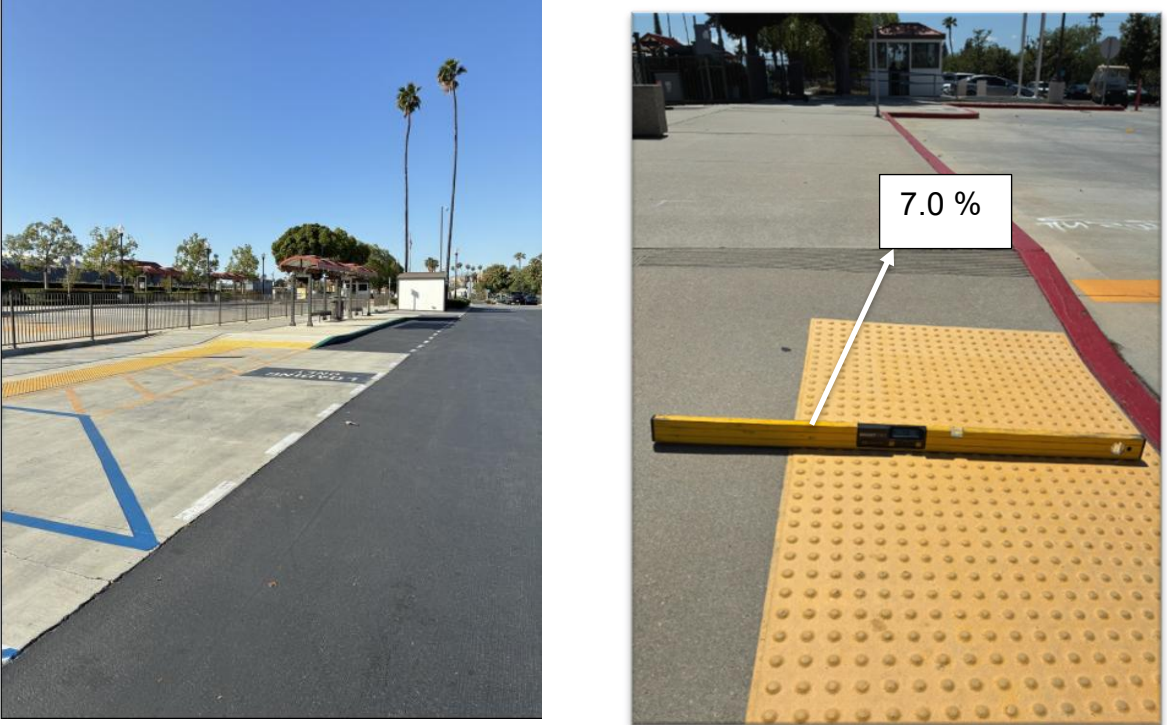
51. Rutas accesibles generales	Se observaron juntas irregulares y grietas en el concreto a lo largo de la ruta accesible y faltan selladores o materiales de relleno en juntas profundas.	<p>Inspeccionar y reparar las rutas accesibles donde existan juntas irregulares y grietas en el concreto, así como aquellas donde falten selladores o materiales de relleno en juntas profundas.</p> <p>Todas las juntas con una profundidad superior a ¼ de pulgada y un ancho superior a ½ pulgada deberán rellenarse con concreto y materiales selladores para</p>	Elaborar un plan de mantenimiento para realizar inspecciones y reparaciones rutinarias continuas de todos los componentes de la ruta accesible.	<p>i. Completado: juntas irregulares y grietas en las rutas accesibles</p> <p>Las rutas accesibles se han reparado para cumplir con las normas de la ADA.</p>

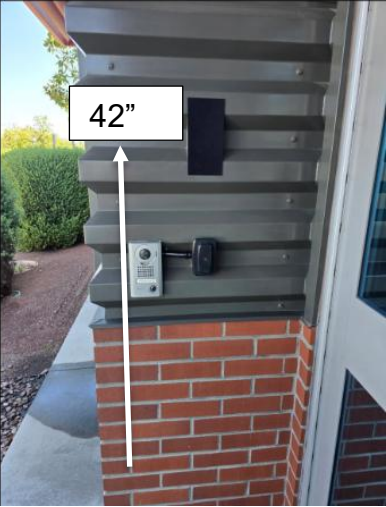
64. Área para el personal – SOC	Faltan letreros de identificación de salas.	Proporcionar letreros que cumplan con la ADA para todos los espacios permanentes.		<p>En progreso</p> <p>Finalización prevista: invierno de 2026</p>

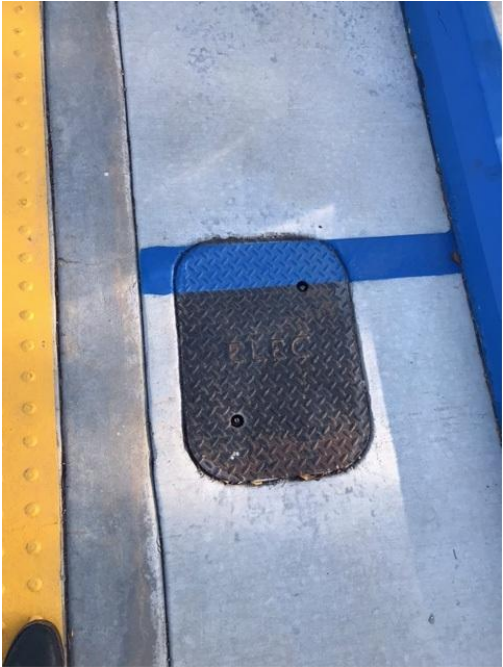
72. Andén	Las tapas de servicio no cumplen con la ADA debido a la falta de piezas de relleno en los orificios de elevación.	Instalar piezas de relleno en todos los orificios con un diámetro superior a $\frac{1}{2}$ pulgada.		<p>Completado</p> <p>Se han instalado piezas de relleno en todos los orificios para cumplir con las normas de la ADA.</p>

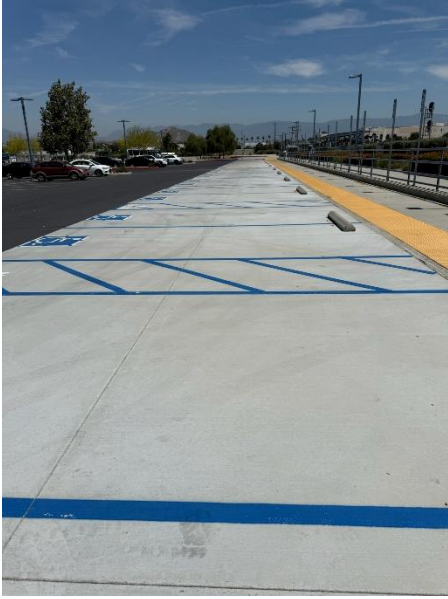
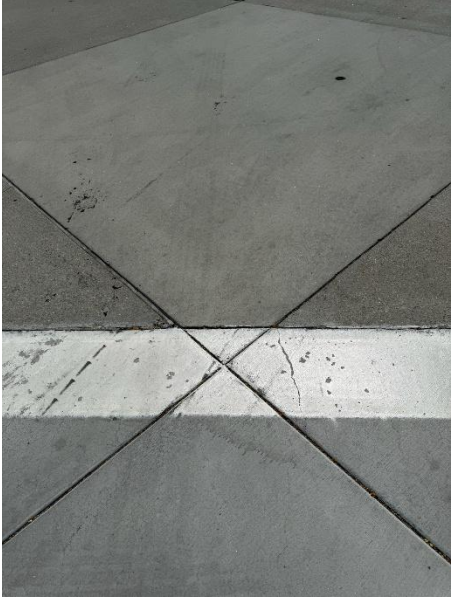
88. Rutas accesibles generales	Se observaron juntas irregulares y grietas en el concreto a lo largo de la ruta accesible y faltan selladores o materiales de relleno en juntas profundas.	Igual que el punto anterior.	Actualizar el plan de mantenimiento para realizar inspecciones y reparaciones rutinarias continuas de todos los componentes de la ruta accesible.	<p>Completado</p> <p>Las rutas accesibles se han reparado y pavimentado para cumplir con las normas de la ADA.</p> <div style="display: flex; justify-content: space-around; align-items: center;">

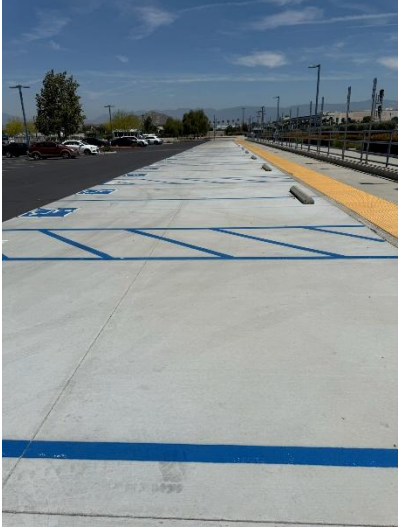
89. Áreas de circulación del estacionamiento	Las áreas de circulación del estacionamiento presentan grietas, cambios de nivel superiores a ¼ de pulgada y separaciones con dimensiones superiores a ½ pulgada de ancho y ¼ de pulgada de profundidad.	<p>Todas las juntas con una profundidad superior a ¼ de pulgada y un ancho superior a ½ pulgada deberán rellenarse con selladores elastoméricos y sellarse adecuadamente.</p> <p>Todo cambio de nivel a lo largo de la ruta accesible superior a ¼ de pulgada e inferior a ½ pulgada deberá biselarse (pendiente de 1:2) o repararse</p>		Completado
