Plan de transición de la ADA de la Comisión de
Transporte del Condado de Riverside
Actualización del cuarto año
Junio de 2026

Plan de transición de la ADA de la RCTC – Actualización del cuarto año, junio de 2026

Plan de transición de la ADA: actualización de medidas correctivas, junio de 2026

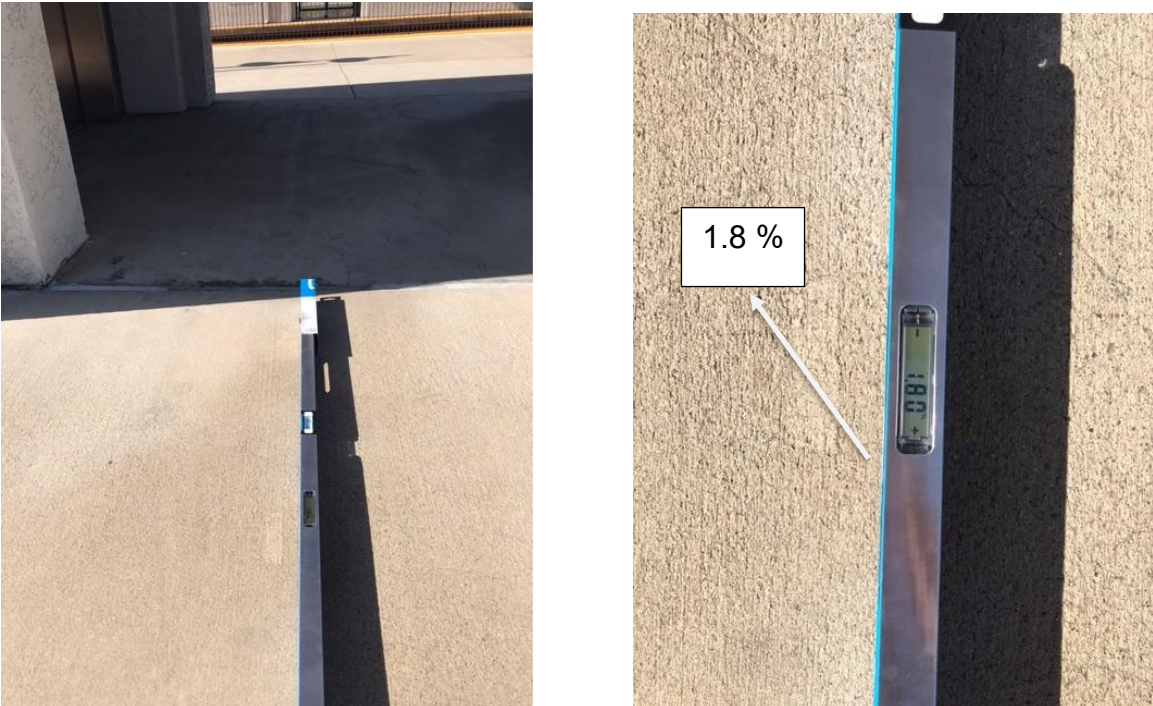
11. Andén	La pendiente transversal del andén, justo fuera del vestíbulo de los elevadores, excede el 2 % en ambos lados.	Delimitar una ruta accesible para acceder a ambos extremos de los andenes desde el vestíbulo de los elevadores. Si no puede delimitarse una ruta accesible que cumpla con los requisitos de 48 pulgadas de ancho adyacente a estas áreas que no cumplen con los requisitos, deberán corregirse las pendientes transversales.		<p>Completado</p> <p>El andén se ha repavimentado para cumplir con las normas de la ADA.</p>

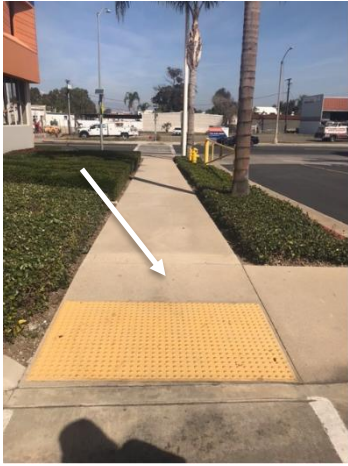
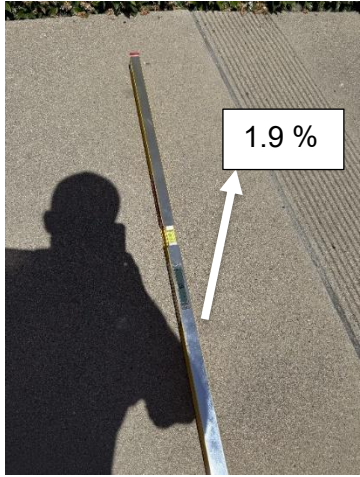
22. Rampa en la acera 4a	La pendiente transversal de la rampa excede el 2 %.	Corregir la pendiente transversal o reemplazar la rampa en la acera en su totalidad. Esto incluirá la instalación de DWS.	Cuando comiencen las reparaciones, utilizar instrumentos adecuados y precisos (nivel digital de 4 pies y nivel digital de 2 pies) que se ajusten al ancho de la rampa en la acera y a las cunetas adyacentes para medir las pendientes de la rampa, las pendientes	Completado

Instalación/ Área	Problema de acceso	Solución	Comentarios	Estado de resolución
North Main Corona Station			Consulte el Anexo 6B para ver la ubicación de las rampas en la acera, imágenes de las barreras, recomendaciones y requisitos de la ADA.	
			<p>transversales y las pendientes de transición.</p> <p>Utilizar niveles digitales calibrados de acuerdo con las instrucciones del fabricante antes de realizar las mediciones.</p>	<p>Las pendientes transversales se han examinado nuevamente y se determinó que cumplen con las normas de la ADA. Las mediciones registraron un 1.9 %, valor inferior al máximo permitido del 2 %.</p> <div style="display: flex; justify-content: space-around;">

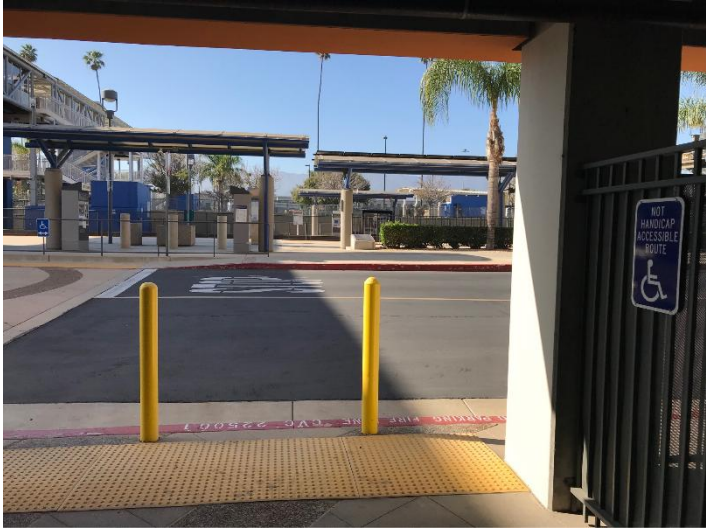
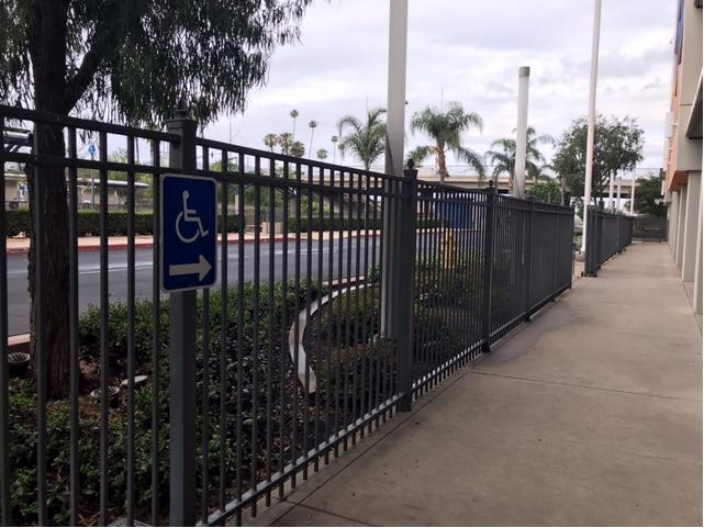
26. Acera desde el estacionamiento hasta los elevadores	El ancho de la ruta accesible en el nivel de planta baja (acera), desde la puerta de salida del	Instalar letreros en la puerta de salida que identifiquen la ruta accesible alternativa.		Completado

Instalación/ Área	Problema de acceso	Solución	Comentarios	Estado de resolución
North Main Corona Station			Consulte el Anexo 6B para ver la ubicación de las rampas en la acera, imágenes de las barreras, recomendaciones y requisitos de la ADA.	
	estacionamiento en dirección a los elevadores/cruce peatonal, se reduce a 28 pulgadas debido a la presencia de columnas estructurales y bolardos. Esta acera no cumple con el requisito de accesibilidad de un ancho mínimo de 48 pulgadas.			<p>Se instalaron letreros que indican la dirección conforme a la ADA y no conforme a la ADA para guiar de manera clara a los peatones hacia la ruta accesible de circulación.</p> <div style="display: flex; justify-content: space-around;">

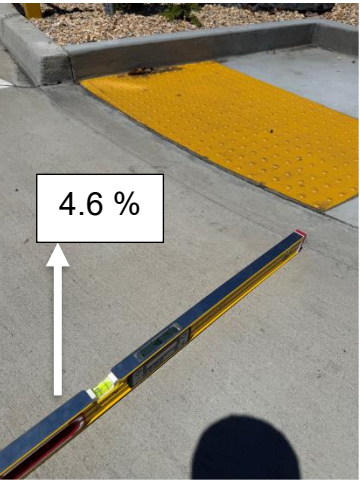
39. Rampa en la acera 6a	<p>La pendiente de la cuneta parece ser superior al 5 %.</p> <p>La cobertura de la DWS a lo largo del tramo curvo no se ajusta al Caso CM (Case CM) del Plano Estándar A88B de California (CA standard plan A88B).</p>	<p>Corregir la pendiente de la cuneta.</p> <p>Reinstalar la DWS en la dirección predominante de circulación a lo largo de toda la superficie, según se muestra para el Caso CM del Plano Estándar A88B de California.</p>	Igual que el punto anterior.	<p>Completado</p> <p>La rampa en la acera y la cuneta se han reconstruido para cumplir con las normas de la ADA.</p>

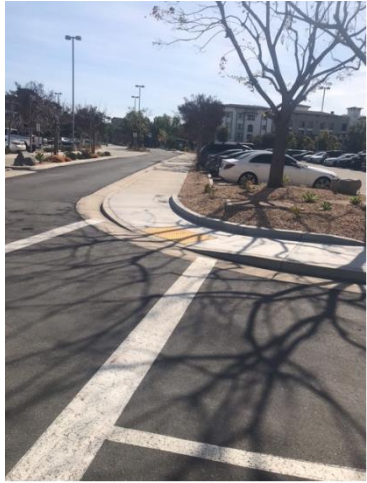
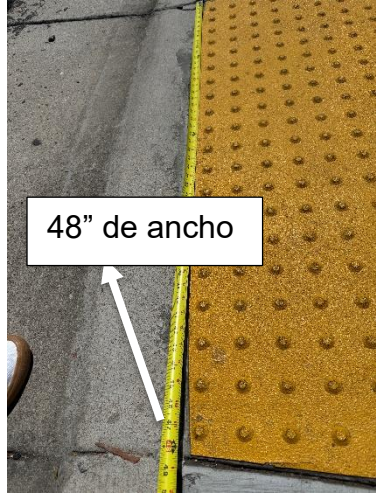
40. Rampa en la acera 7A	Falta la DWS. El espacio de giro en la parte inferior de la rampa no tiene un ancho de 48 pulgadas en la parte posterior del bordillo.	Instalar una DWS en el descanso y modificar la acera para proporcionar un ancho mínimo de 48 pulgadas.		<p>Completado</p> <p>La rampa en la acera se ha reconstruido con una DWS para cumplir con las normas de la ADA.</p> <div style="display: flex; justify-content: space-around; align-items: center;">

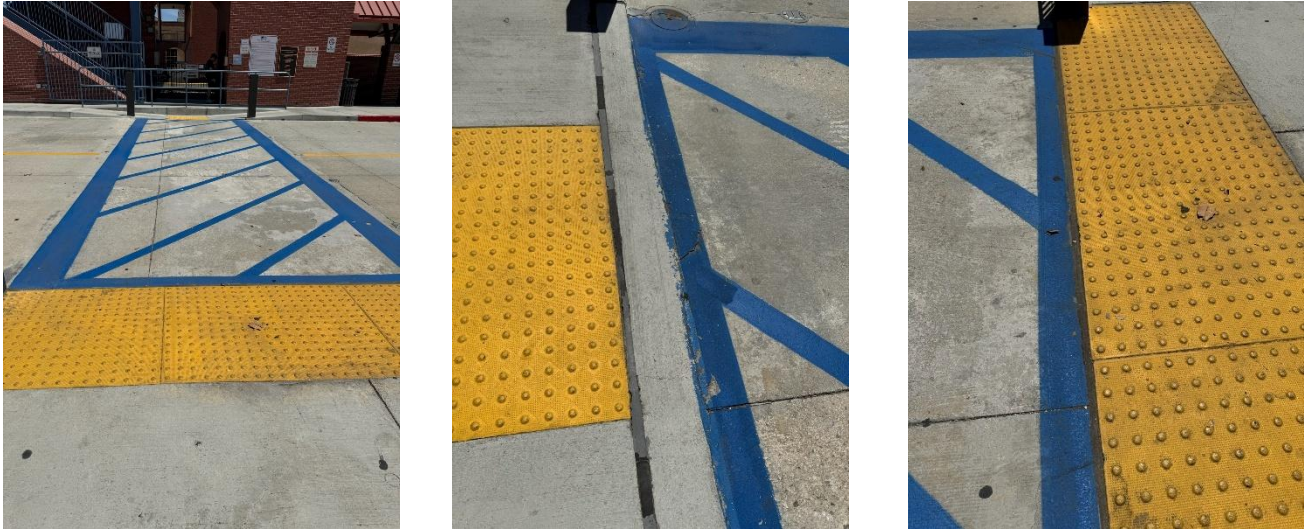
51. Rutas accesibles generales	Se observaron juntas irregulares y grietas en el concreto a lo largo de la ruta accesible y faltan selladores o materiales de relleno en juntas profundas.	<p>Inspeccionar y reparar las rutas accesibles donde existan juntas irregulares y grietas en el concreto, así como aquellas donde falten selladores o materiales de relleno en juntas profundas.</p> <p>Todas las juntas con una profundidad superior a ¼ de pulgada y un ancho superior a ½ pulgada deberán rellenarse con concreto y materiales selladores para</p>	Elaborar un plan de mantenimiento para realizar inspecciones y reparaciones rutinarias continuas de todos los componentes de la ruta accesible.	<p>i. Completado: juntas irregulares y grietas en las rutas accesibles</p> <p>Las rutas accesibles se han reparado para cumplir con las normas de la ADA.</p>

Instalación/ Área	Problema de acceso	Solución	Comentarios	Estado de resolución
Riverside Downtown Station			Consulte el Anexo 6D para ver la ubicación de las rampas en la acera, imágenes de las barreras, recomendaciones y requisitos de la ADA.	
		<p>grietas, según corresponda.</p> <p>Todo cambio de nivel a lo largo de la ruta accesible superior a ¼ de pulgada e inferior a ½ pulgada deberá biselarse (pendiente de 1:2) o repararse mediante el uso de herramientas de desbaste y/o compuestos niveladores.</p> <p>Todo cambio de nivel superior a ½ pulgada deberá contar con una superficie en rampa con una pendiente de 1:12.</p>		<div style="display: flex; justify-content: space-around;">

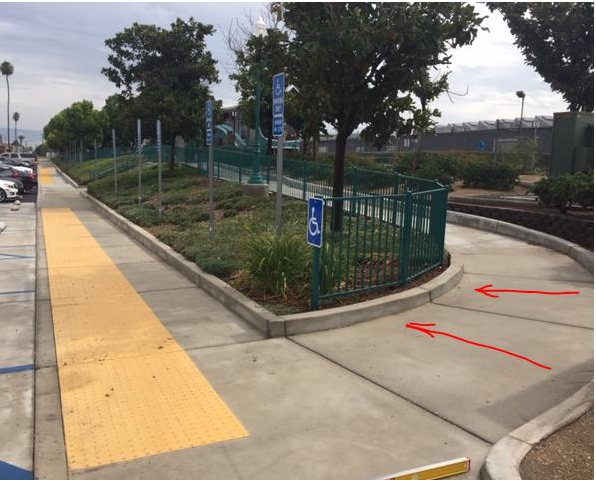
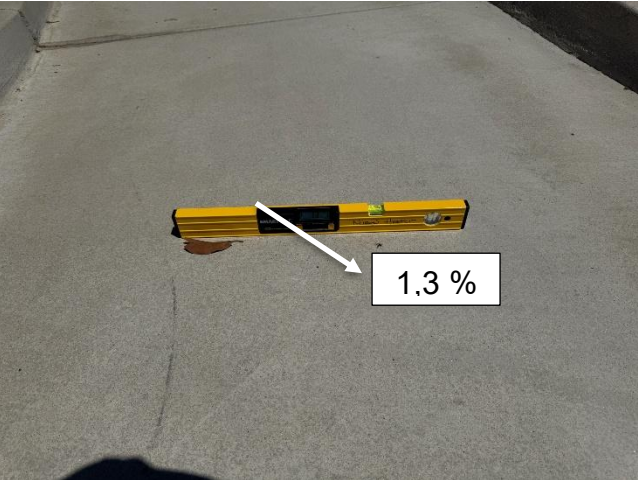
</div> <p>ii. En progreso: espacio alrededor de la tapa de servicio público</p> <p>Finalización prevista: invierno de 2026</p> <p>iii/iv. Completado: pendiente transversal de la rampa en la ruta accesible según la ADA. El lugar accesible conforme a la ADA se ha verificado y se confirmó que la pendiente transversal cumple</p> <div style="display: flex; justify-content: space-around;">

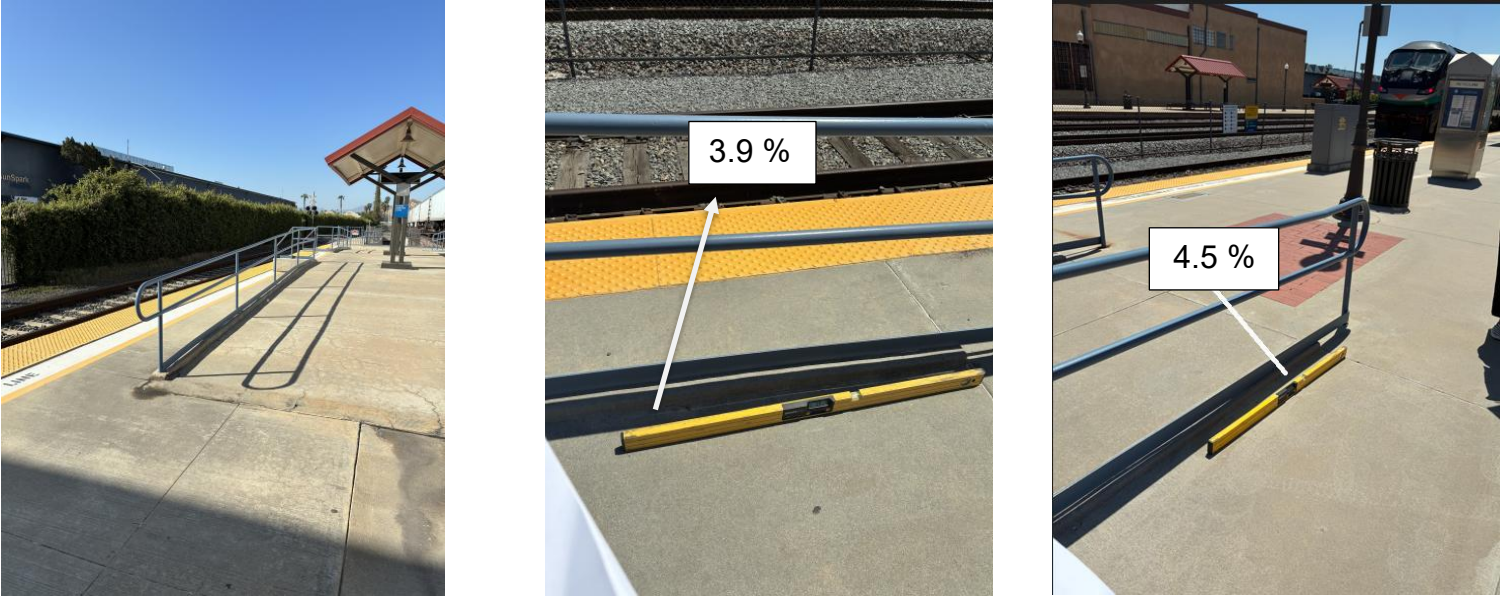
53. Andén	En el cruce peatonal de vías férreas ubicado en la parte central del andén norte de carga, la pendiente de la rampa excede 1:12 (8.33 %). Se midió una pendiente de 8.8 % en un lado y de 9,6 % en el otro. La ruta permaneció cerrada el día de la evaluación. La rampa tiene un ancho de 36 pulgadas (sin incluir la DWS) y cuenta con pasamanos únicamente en un lado. El desnivel es superior a 6 pulgadas.	Retirar las rampas y los pasamanos. Instalar nuevas rampas con una pendiente no superior a 1:20, ya que no es posible instalar pasamanos en ambos lados. Esto incluirá la instalación de DWS.		Completado Se retiraron las rampas y los pasamanos existentes del andén y se instalaron nuevos pasamanos para cumplir con las normas de la ADA.

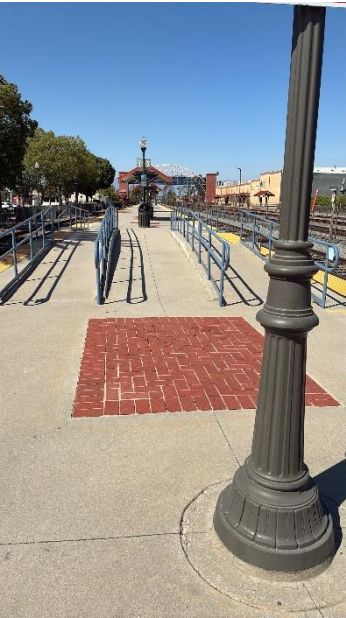
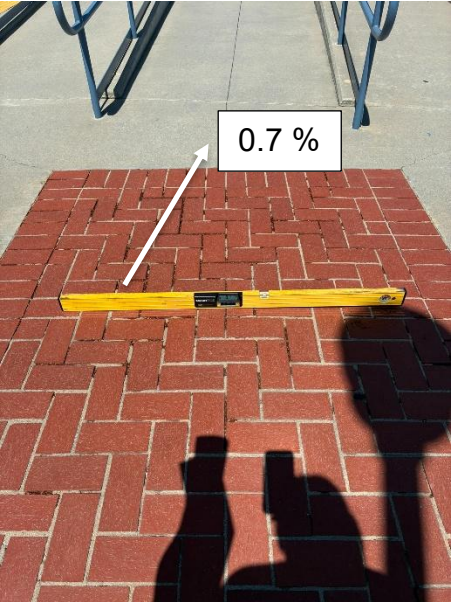
54. Andén	La pendiente transversal hacia la parte central del	Corregir las pendientes transversales en las		Completado

Instalación/ Área	Problema de acceso	Solución	Comentarios	Estado de resolución
Riverside Downtown Station			Consulte el Anexo 6D para ver la ubicación de las rampas en la acera, imágenes de las barreras, recomendaciones y requisitos de la ADA.	
	andén excede el 2 % (en las áreas con pavimento de adoquines).	áreas pavimentadas de la ruta peatonal accesible.		<p>Las pendientes transversales de las áreas pavimentadas de la ruta peatonal accesible se han corregido para cumplir con las normas de la ADA.</p> <div style="display: flex; justify-content: space-around; align-items: center;">

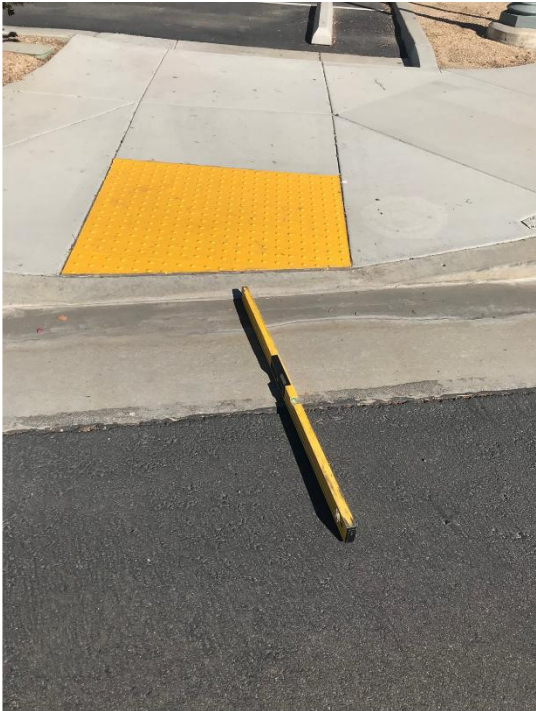
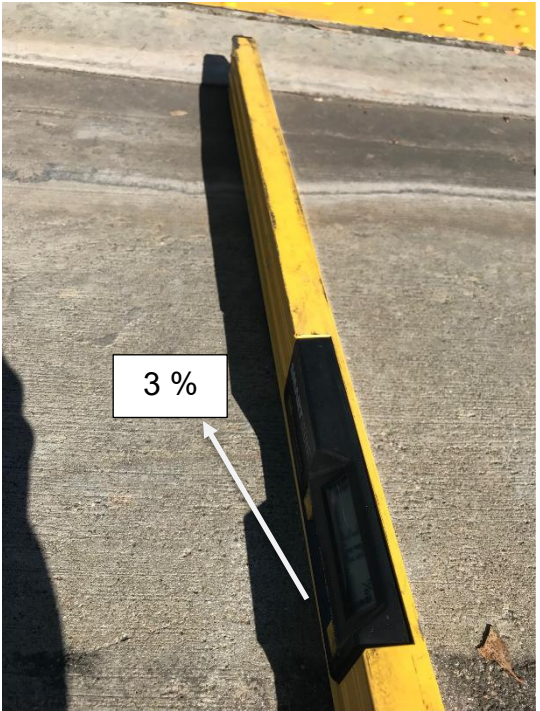
68. Rampa en la acera 2b	La pendiente de la cuneta excede 1:20.	Corregir la pendiente de la cuneta. Esto incluirá la instalación de DWS.	<p>Cuando comiencen las reparaciones, utilizar instrumentos adecuados y precisos (nivel digital de 4 pies y nivel digital de 2 pies) que se ajusten al ancho de la rampa en la acera y a las cunetas adyacentes para medir las pendientes de la rampa, las pendientes transversales y las pendientes de transición.</p> <p>Utilizar niveles digitales calibrados de acuerdo con las instrucciones del fabricante antes de realizar las mediciones.</p>	Completado La pendiente de la cuneta se ha corregido y ahora cumple con las normas de la ADA. <div style="display: flex; justify-content: space-around; align-items: center;">

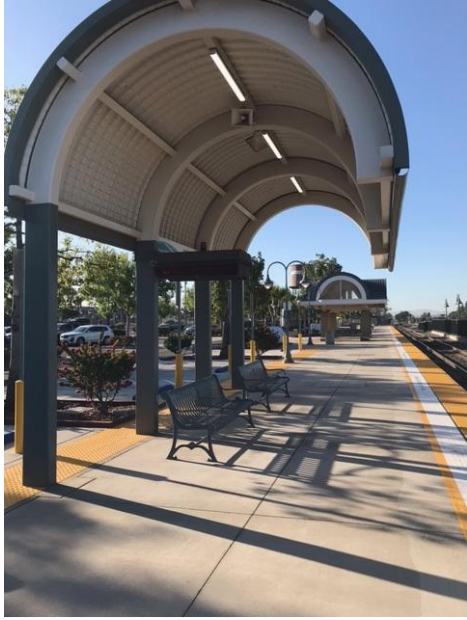
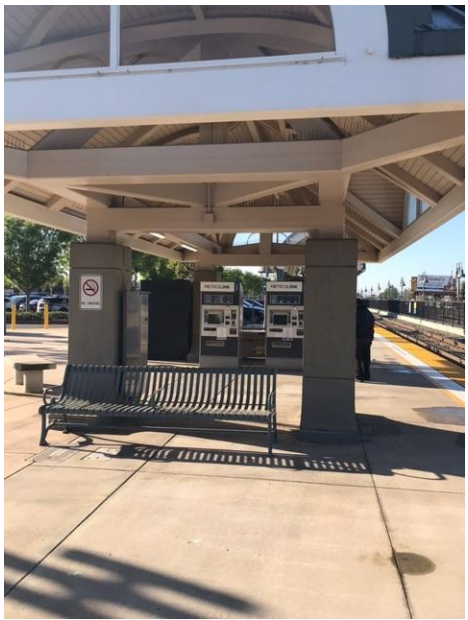
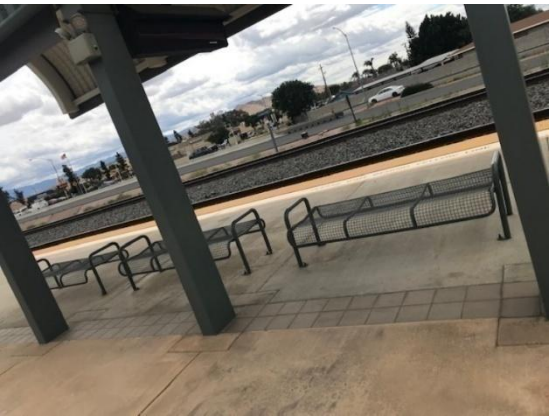
70. Rutas accesibles generales	Se observaron juntas irregulares y grietas en el concreto a lo largo de la ruta accesible y faltan selladores o materiales de relleno en juntas profundas.	<p>Inspeccionar y reparar las rutas accesibles donde existan juntas irregulares y grietas en el concreto, así como aquellas donde falten selladores o materiales de relleno en juntas profundas.</p> <p>Todas las juntas con una profundidad superior a ¼ de pulgada y un ancho superior a ½ pulgada deberán rellenarse con concreto y materiales selladores para grietas, según corresponda.</p> <p>Todo cambio de nivel a lo largo de la ruta accesible superior a ¼ de pulgada e inferior a</p>	Elaborar un plan de mantenimiento para realizar inspecciones y reparaciones rutinarias continuas de todos los componentes de la ruta accesible.	<p>Completado</p> <p>Se implementó un plan de mantenimiento que incluye inspecciones visuales rutinarias y auditorías trimestrales para garantizar que la instalación cumpla con las normas de la ADA.</p>

Instalación/ Área	Problema de acceso	Solución	Comentarios	Estado de resolución		
Pedley Station			Consulte el Anexo 6E para ver la ubicación de las rampas en la acera, imágenes de las barreras, recomendaciones y requisitos de la ADA.			
		<p>½ pulgada deberá biselarse (pendiente de 1:2) o repararse mediante el uso de herramientas de desbaste y/o compuestos niveladores.</p> <p>Todo cambio de nivel superior a ½ pulgada deberá contar con una superficie en rampa con una pendiente de 1:12.</p>

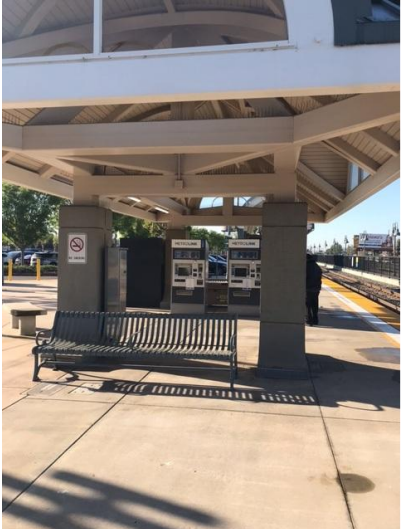
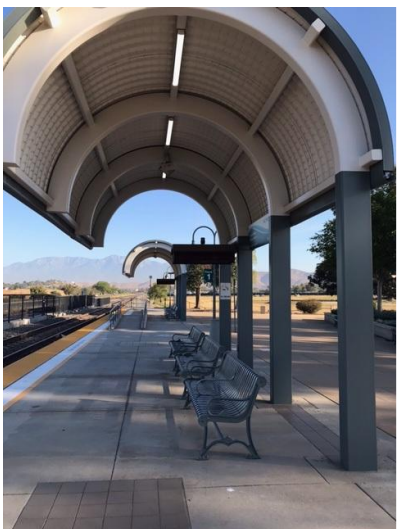
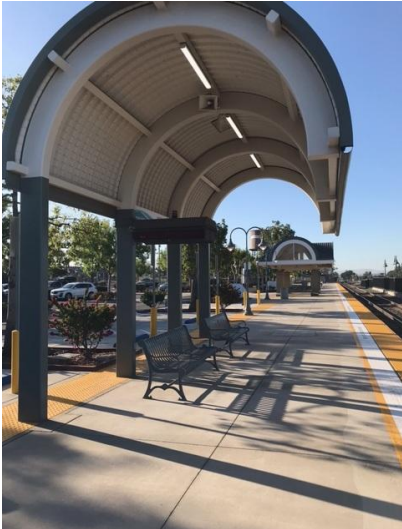
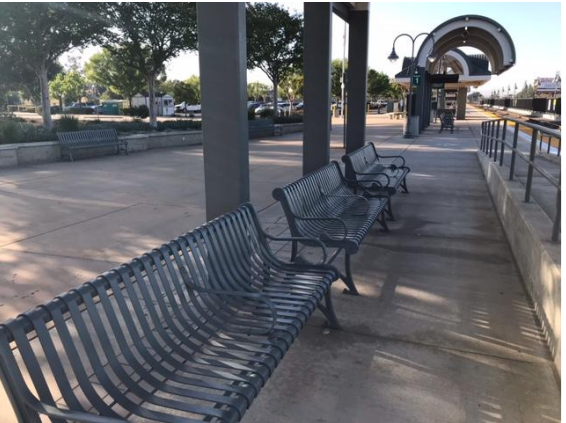
78. Servicios para pasajeros	Las bancas sin respaldos no cumplen con las recomendaciones y	Reemplazar el 50 % de las bancas por bancas que cumplan con los requisitos y		Completado

Instalación/ Área	Problema de acceso	Solución	Comentarios	Estado de resolución
Pedley Station			Consulte el Anexo 6E para ver la ubicación de las rampas en la acera, imágenes de las barreras, recomendaciones y requisitos de la ADA.	
	directrices de la ADA destinadas a garantizar oportunidades de asiento para personas con distintos niveles de movilidad en las marquesinas del andén.	cuenten con respaldos, y proporcionar un espacio libre al extremo del asiento de la banca, paralelo al eje corto de la banca.		<p>Más del 50 % de las bancas cuenta con respaldo. Varias áreas de asientos proporcionan espacio adyacente junto a las bancas para el acceso de usuarios de sillas de ruedas, mientras que otras ofrecen espacio libre frente a las bancas, lo que logra mantener un ancho adecuado para la circulación peatonal.</p> <div style="display: flex; justify-content: space-around;">

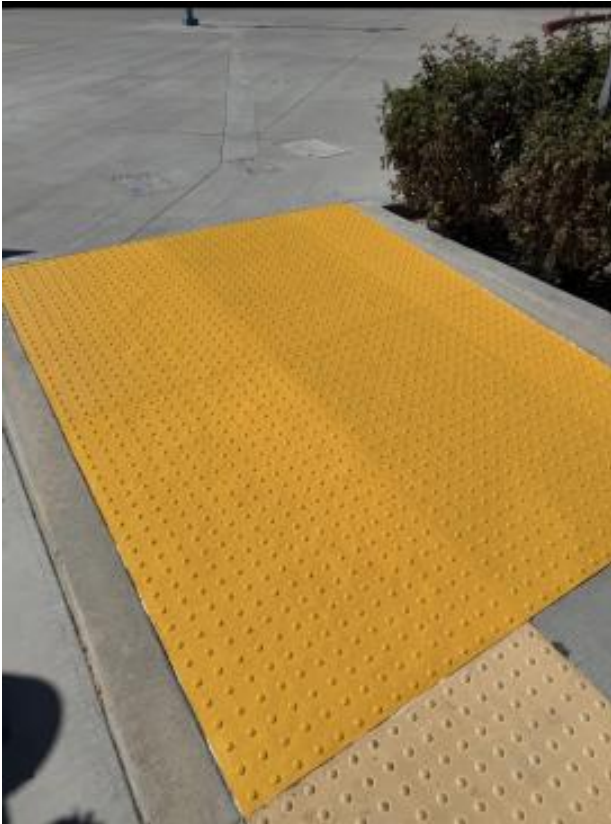
101. Rampa en la acera 2b	Riesgo de tropiezos debido a cambios de nivel en las baldosas de DWS y en la unión con el concreto.	Reparar y reemplazar las baldosas de DWS para eliminar los cambios de nivel. Desbastar el sustrato de concreto según sea necesario.	Consulte la nota e).		Completado Se ha reparado y reemplazado la DWS para cumplir con las normas de la ADA.
